Schadstofferberhebung
Alten- u. Pflegeheim Lübeck
Schönböckener Straße 55, 23556 Lübeck

Stand: 26.11.2020

Untersuchungsbericht Nr. [REDACTED]

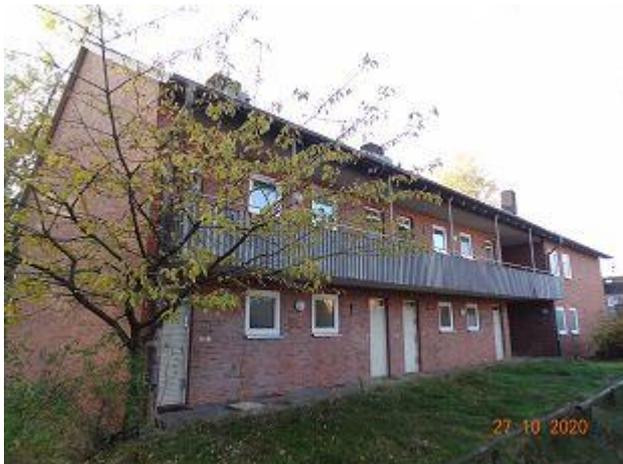
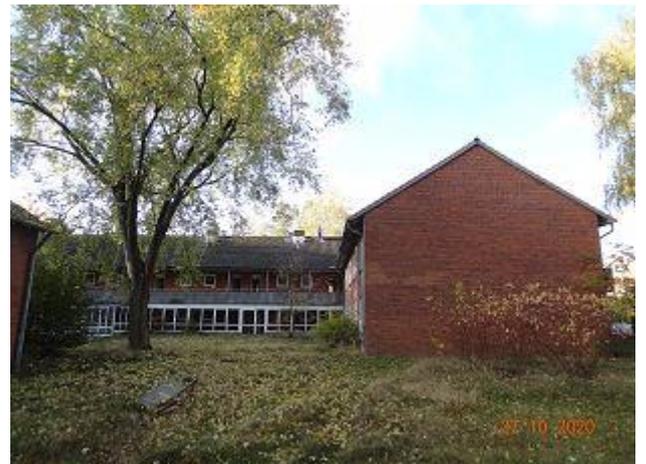
F 000 + 002: Gebäude 55a Außenansichten

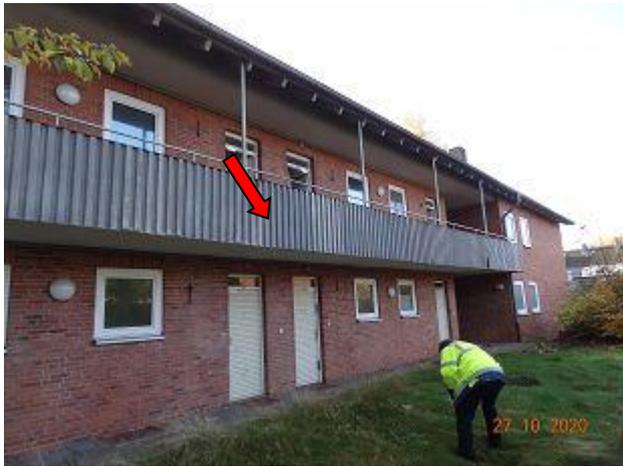
F 006: Balkonbrüstung, Probe **P1** (Chrysotilasbest)

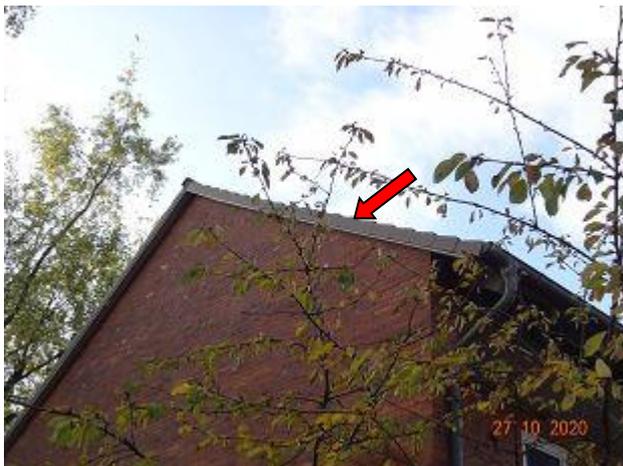
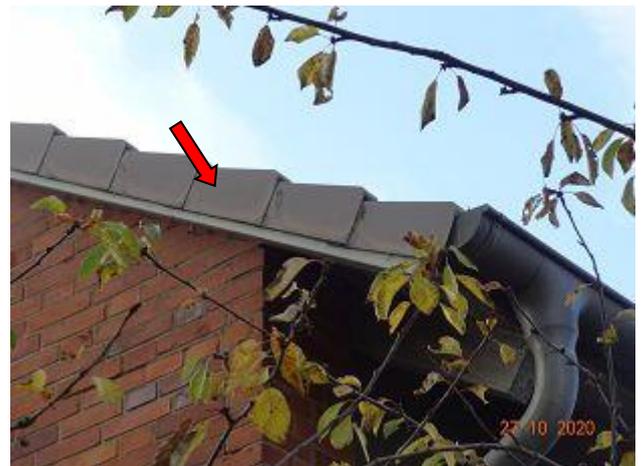
F 003 + 004: Giebel / Dachrandverkleidungen ggf. AZ

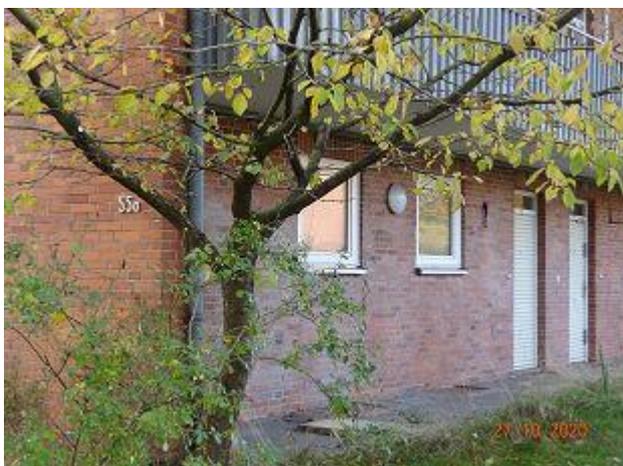
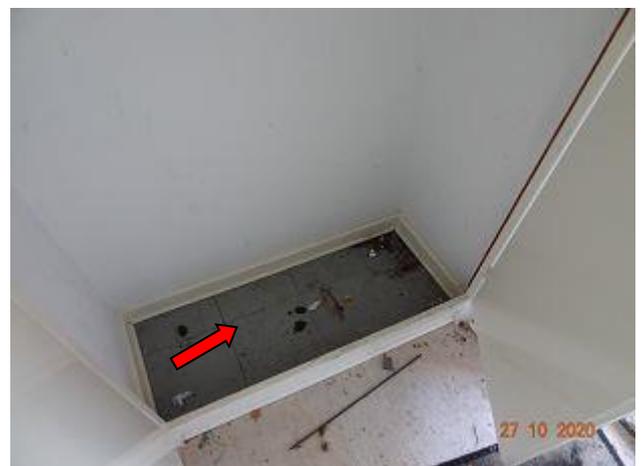
F 005 + 009: Geb. 55 A EG, Bodenbelag + Kleber aus Schrankbereich, Probe **P2** (Chrysotilasbest)

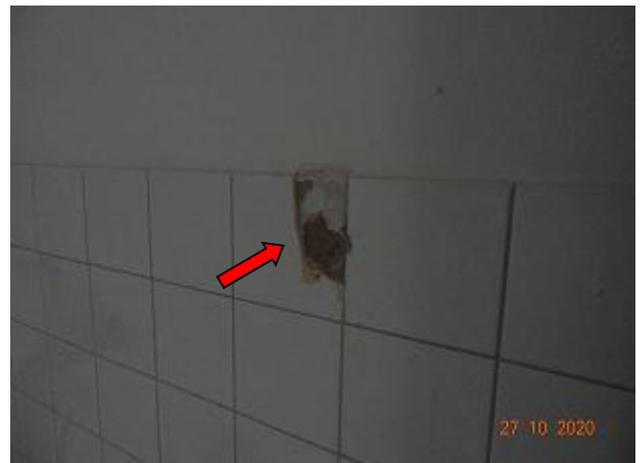
F 013 + 014: Geb. 55 A EG, Wandfliesenkleber aus Bad, Probe **P4** (asbestfrei)

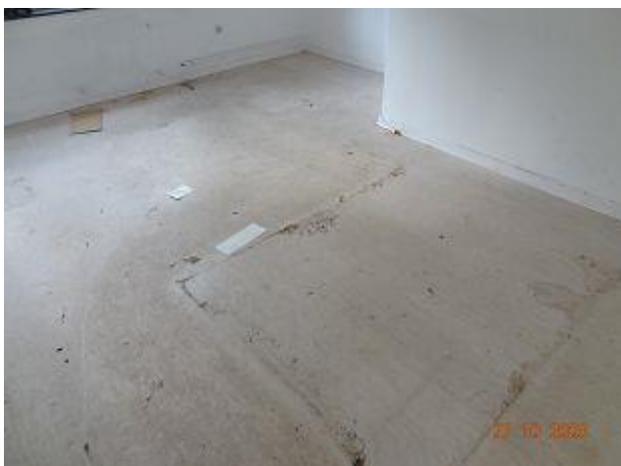
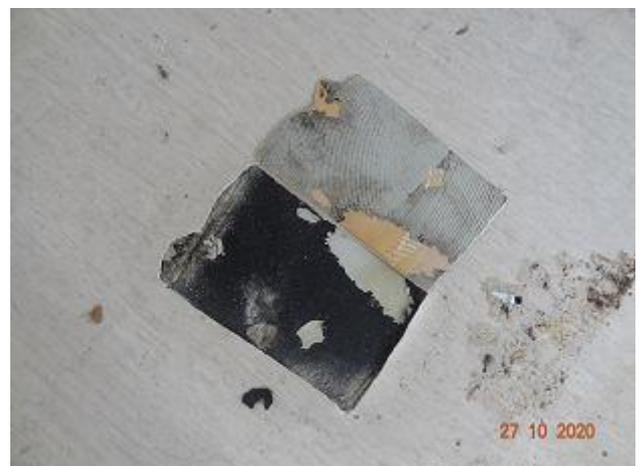
F 015 + 020: Geb. 55 A EG, Bodenbelag Beige + Kleber aus Wohnraum,
 Probe **P5** (Chrysotilasbest in Schwarzanhaftung)

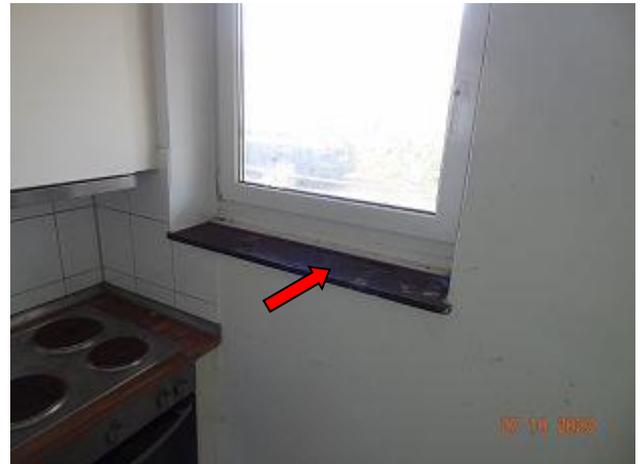
F 010 + 011: AZ- Fensterbänke

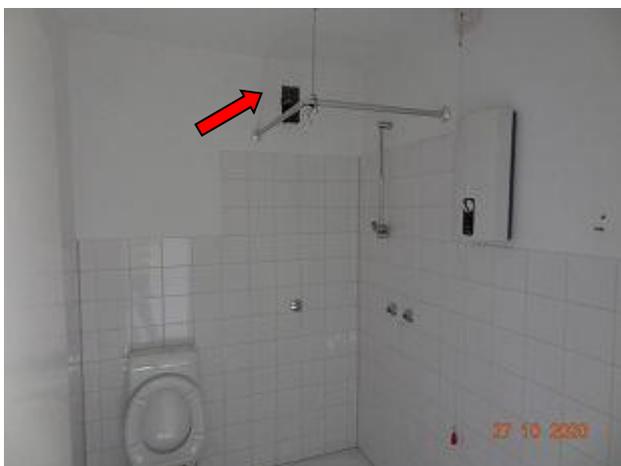
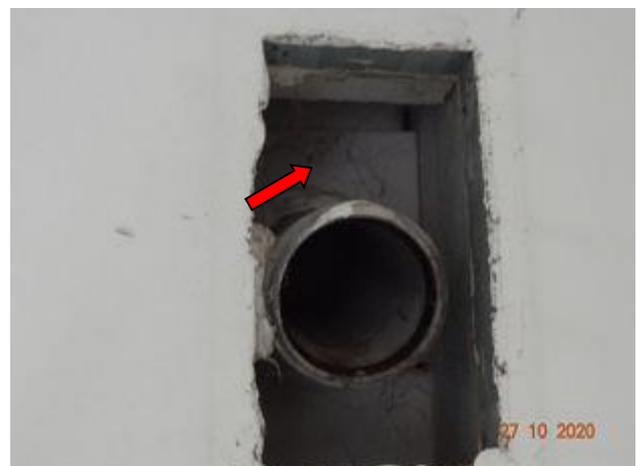
F 024 + 023: Eingemauerte AZ- Abluftkanäle

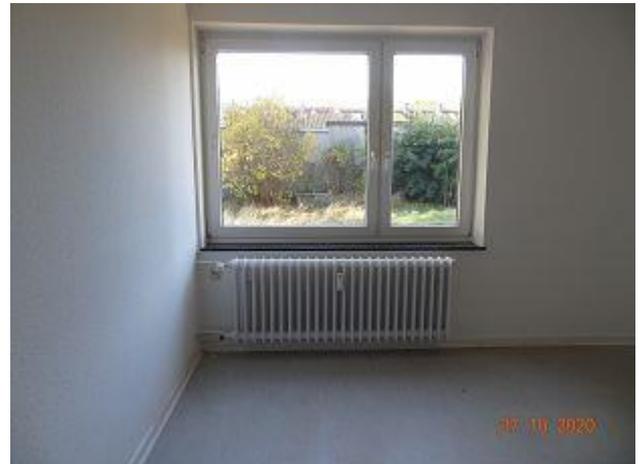
F 025: Gliederheizkörper

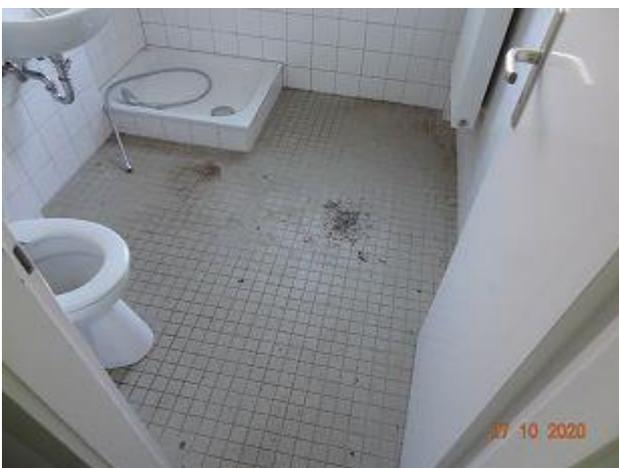
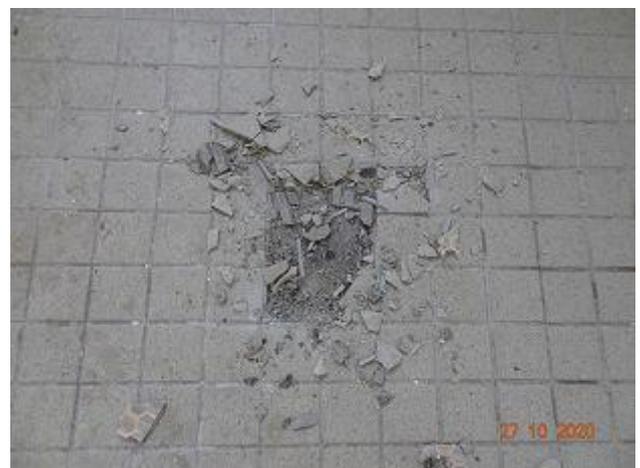
F 027 + 028: Geb. 55 A EG, Bodenfliesenkleber aus WC, Probe **P8** (Chrysotilasbest)

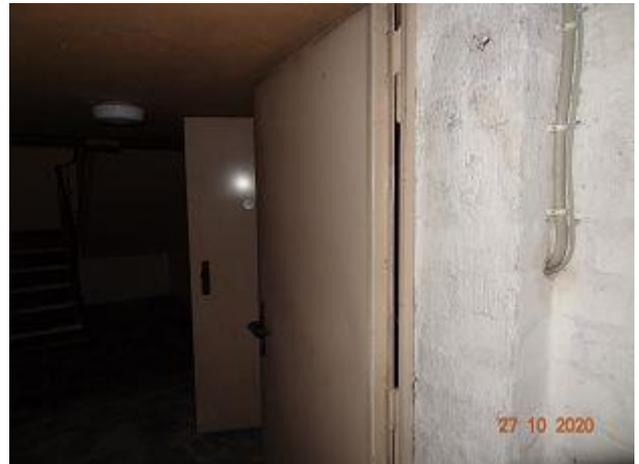
F 032 + 034: Blechtüren mit KMF

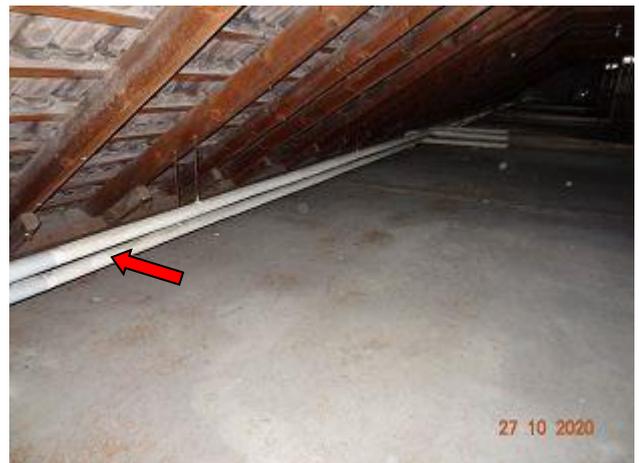
F 029 + 041: Rohrleitungen mit KMF im DG

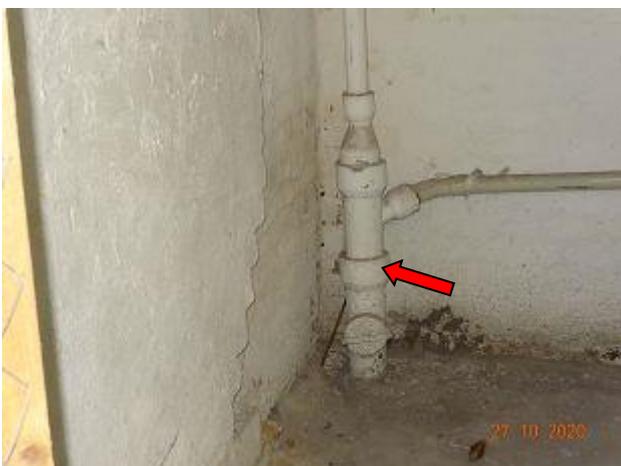
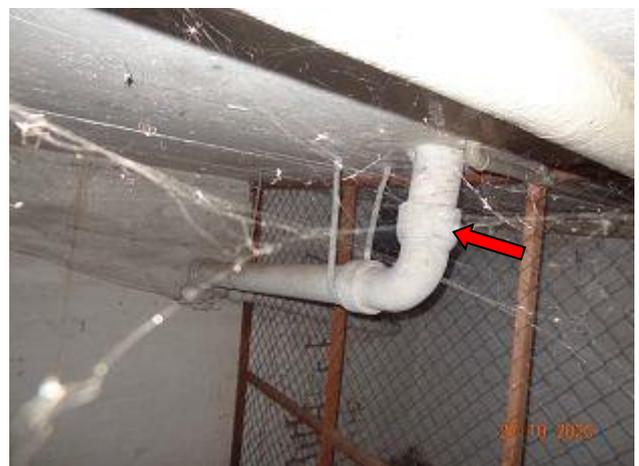
F 030 + 031: AZ- Abwasserrohre

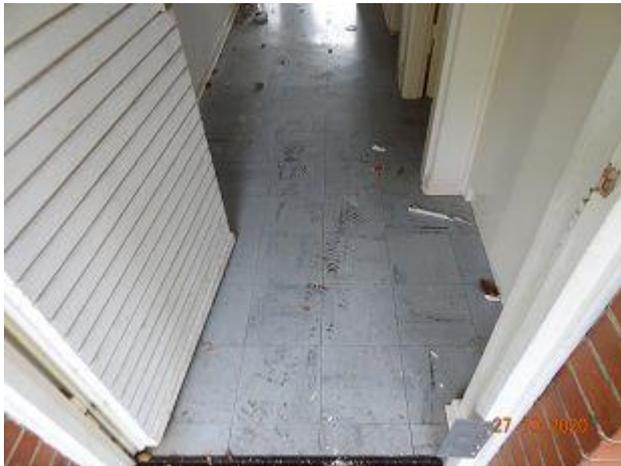
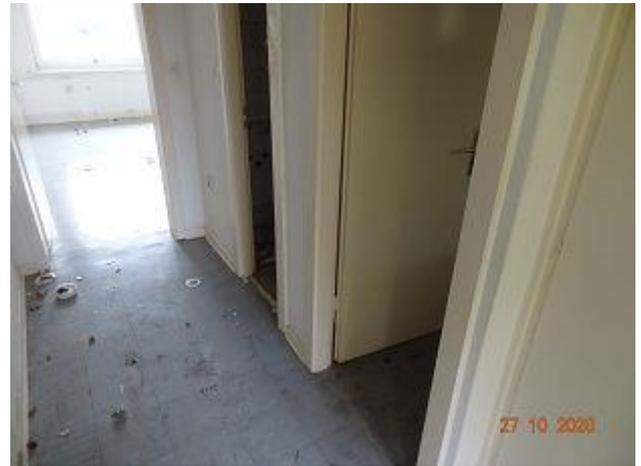
F 037 + 038: Floorflexbodenbeläge teils ganzflächig, teils unter neuem Lino Belag

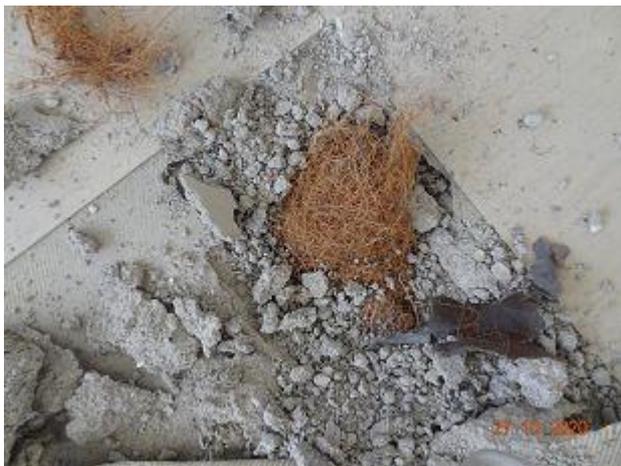
F 035: **Kraut** Trittschalldämmung

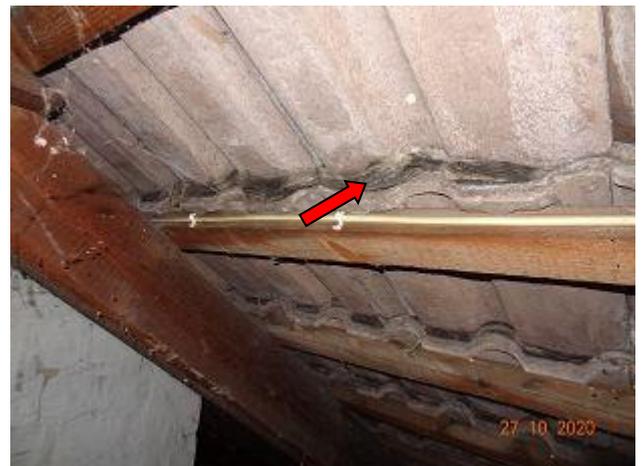
F 040: KMF zwischen Dachpfannen

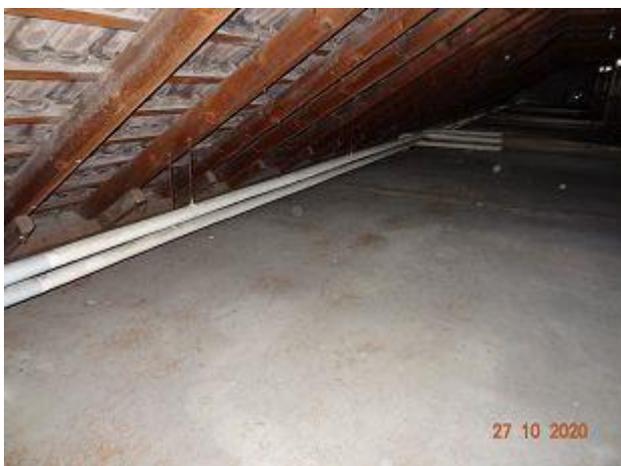
F 041: Holzbalkendecke

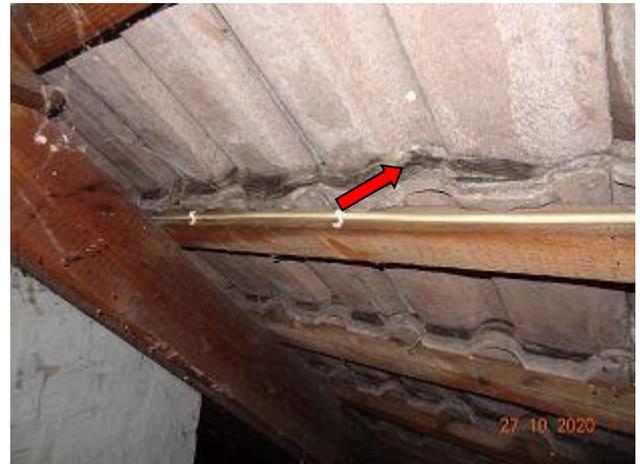
F 040: Dachpfannen gedämmt mit KMF Dämmung

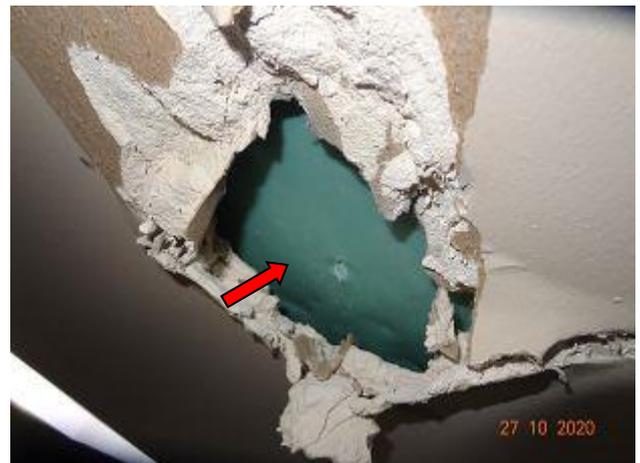
F 042 + 043: KMF in Dachschrägen

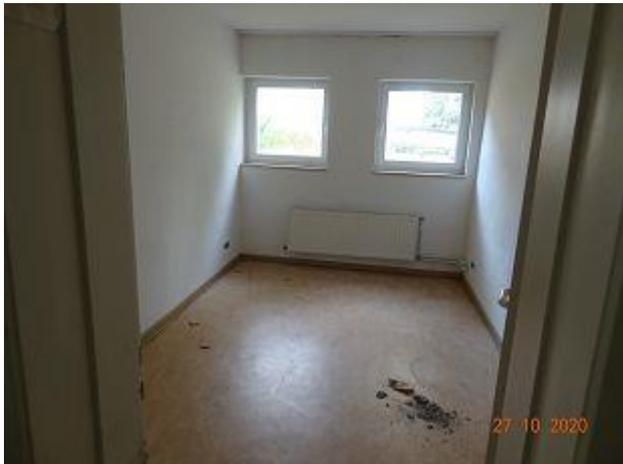
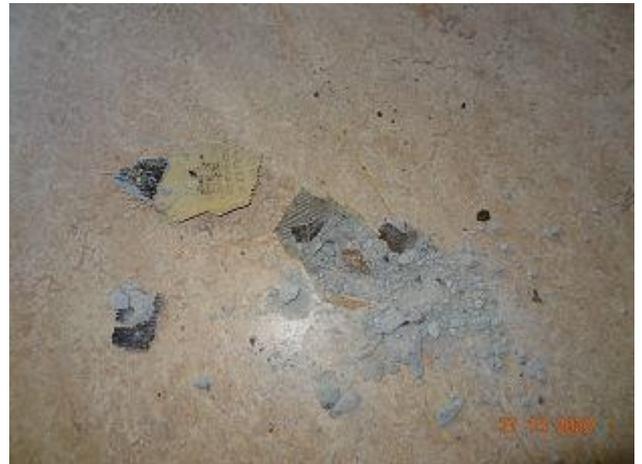
F 046 + 047: Geb. 55 T1 EG, Unter neuem Linobelag Floorflex Kleberückstände Probe **P9** von Bodenbelag + Kleber
 (Chrysotilasbest in schwarzer Anhaftung)

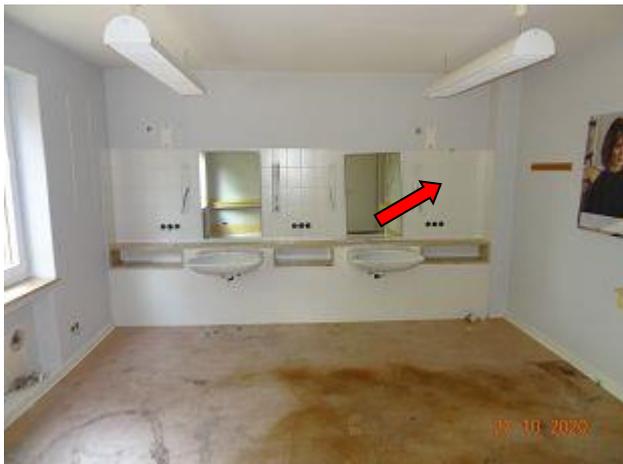
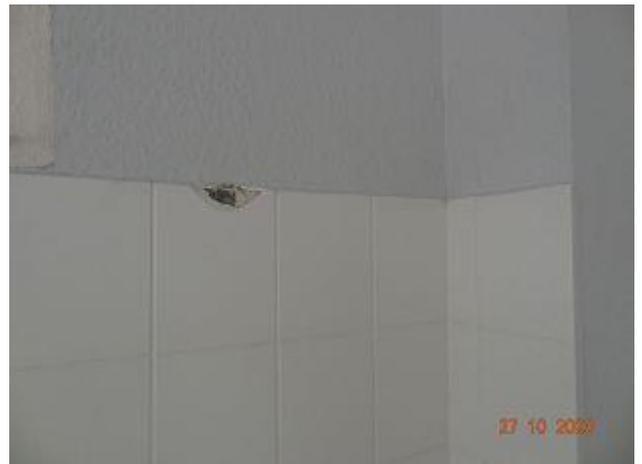
F 048 + 049: Geb. 55 T1 EG, Wandfliesenkleber, Probe **P10** (asbestfrei)

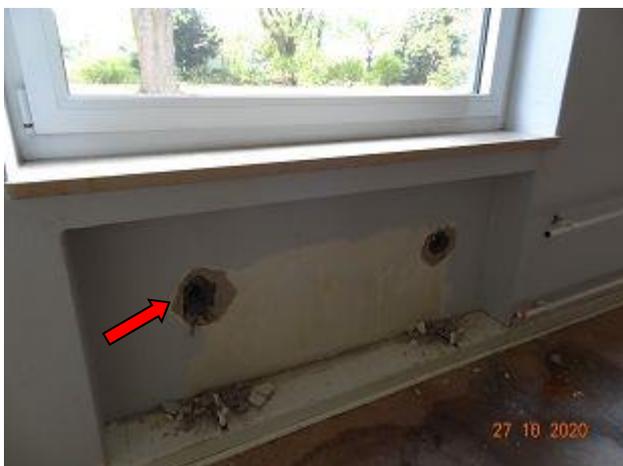
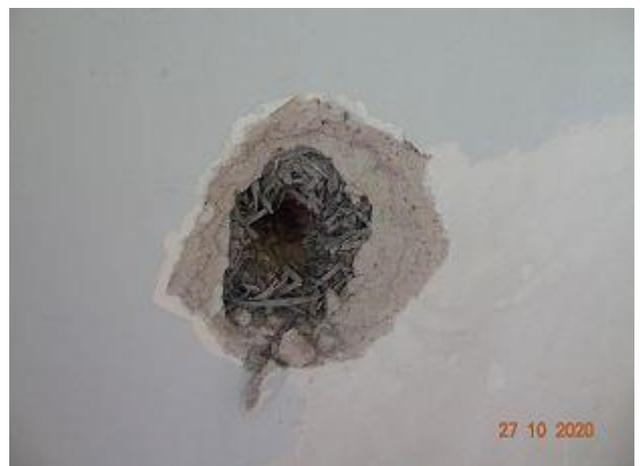
F 050 + 051: Außenfassade mit HWL-Platten, ohne KMF

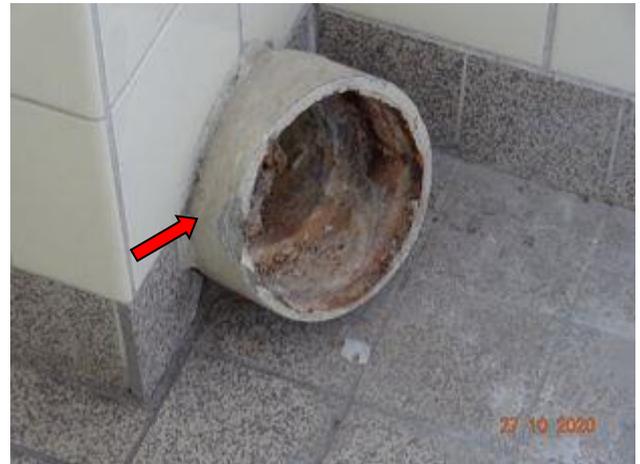
F 052 + 053: AZ- Abwasserrohre

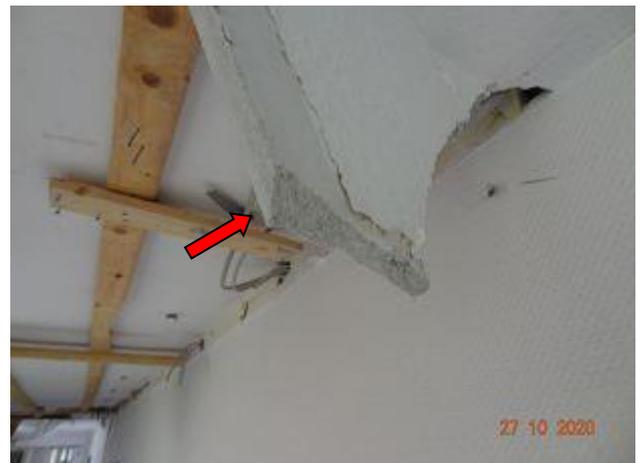
F 055 + 056: Geb. 55 T1 EG, Abgehängte Deckenplatten aus Flur (2 Stück, Probe **P11** (asbestfrei)

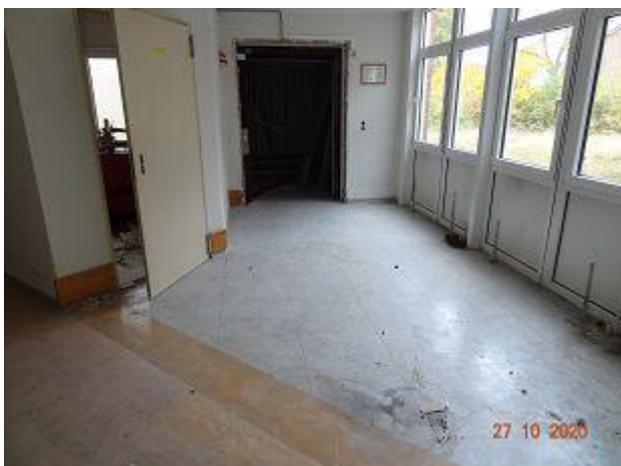
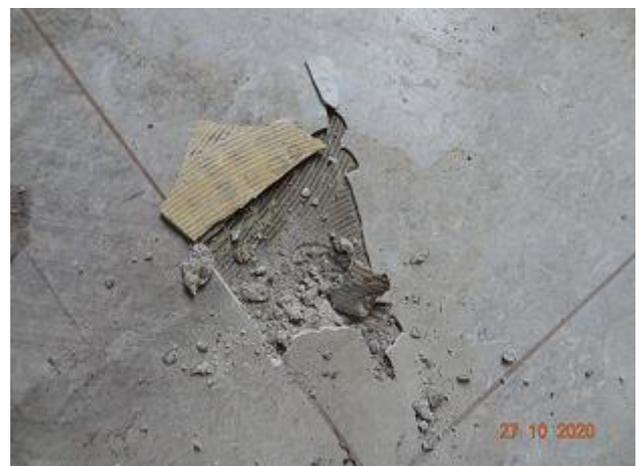
F 063 + 064: Geb. 55 T1 EG, Bodenbelag + Kleber aus Flur vor Fahrstuhl, Probe **P12** (asbestfrei)

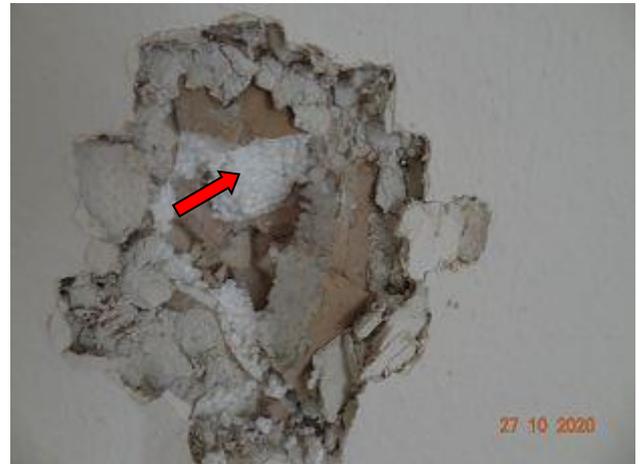
F 065 + 066: Styropor Dämmung in Leichtbauwänden aus R. 020, Probe **P13**

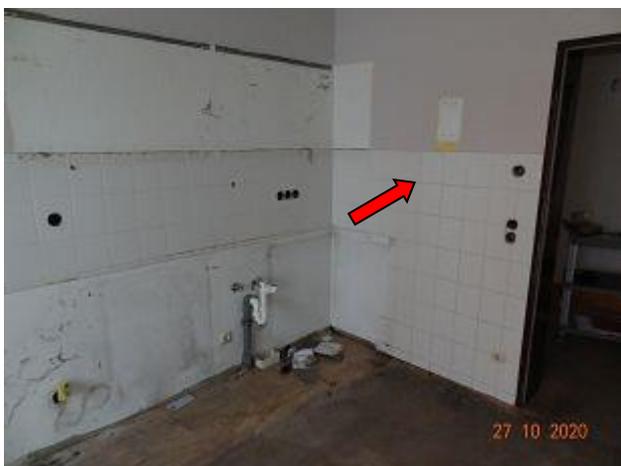
F 068: Geb. 55 T2 EG, Wandfliesenkleber aus R. 0.02, Probe **P15** (asbestfrei)

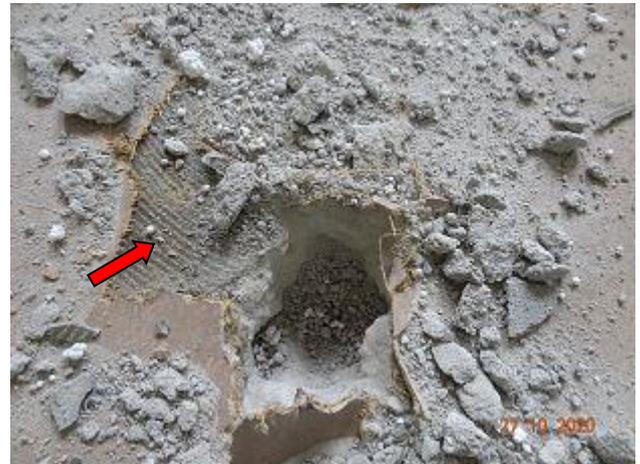
F 069 + 070: Geb. 55 T2 EG, Ausgleichmasse unter Bodenbelag aus R. 0.08, Probe **P16** (asbestfrei)

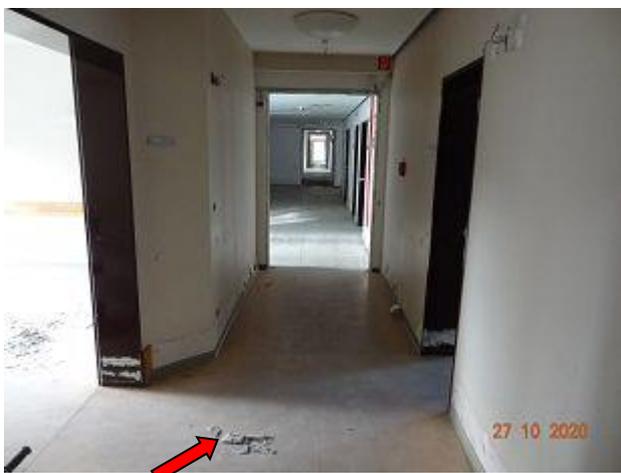
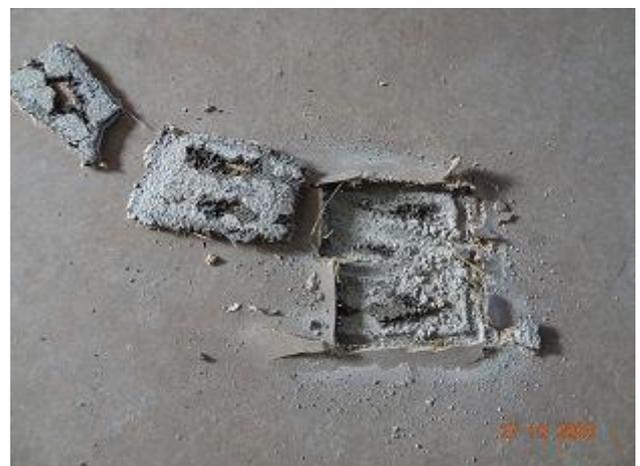
F 073 + 074: Geb. 55 T2, Bodenbelag + Kleber aus Flur, Probe **P21** (asbestfrei)

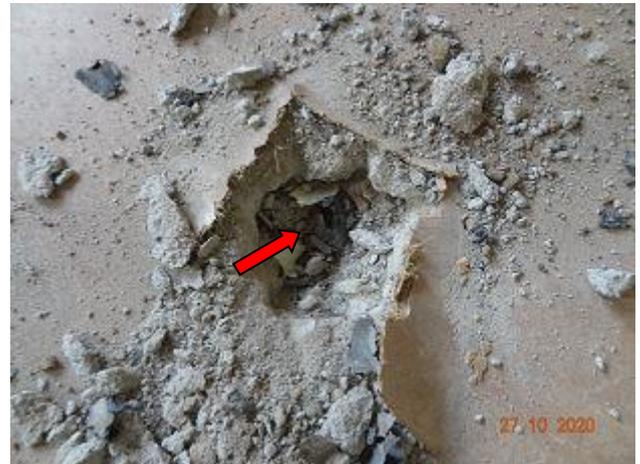
F 071 + 072: Geb. 55 T2 EG, Sperrschicht

Probe **P18** (asbestfrei)
 Probe **P19** (PAK frei 23,0 mg/kg)
 Probe **P20** (Quecksilber 0,07 mg/kg)

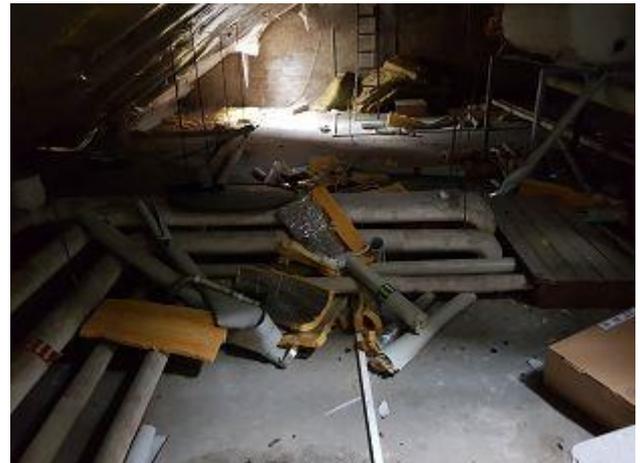
F 634 + 659: Lose KMF Isolierungen im gesamten Gebäude

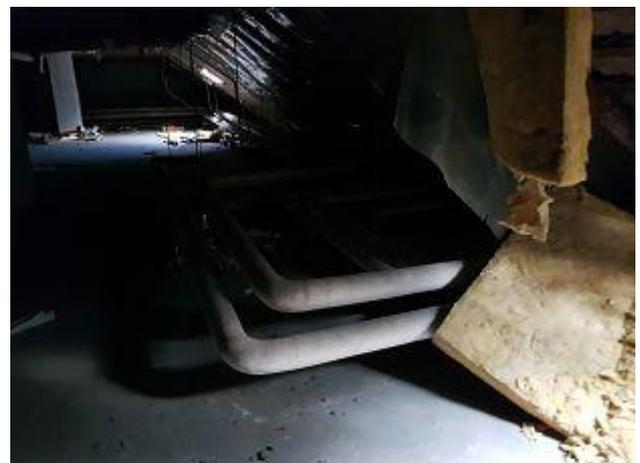
F 642: Rohrleitungen mit KMF

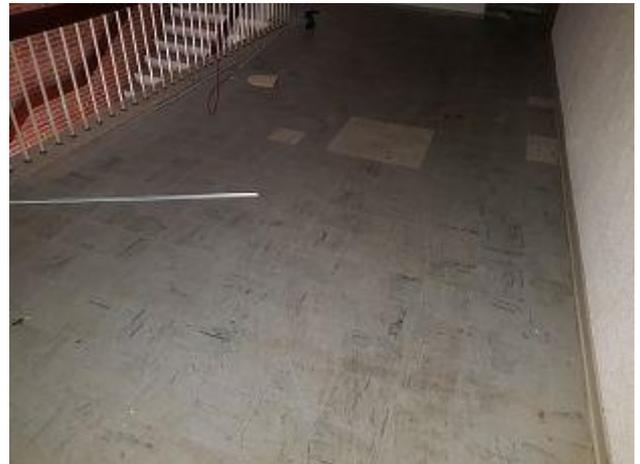
F 008 + 021: Zugang zum DG mit Floorflexplatten (Belag und Kleber asbesthaltig)

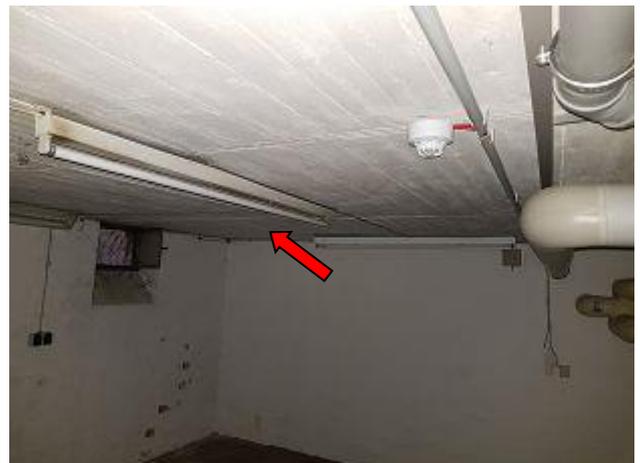
F 713: Leuchtstofflampen

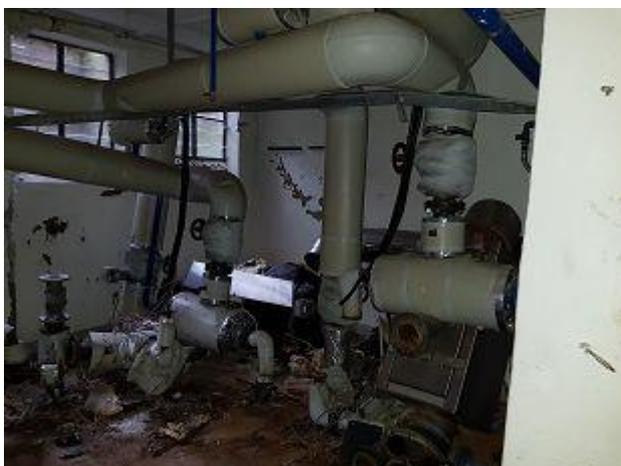
F 837: Rohrleitungen mit KMF so wie lose KMF im KG

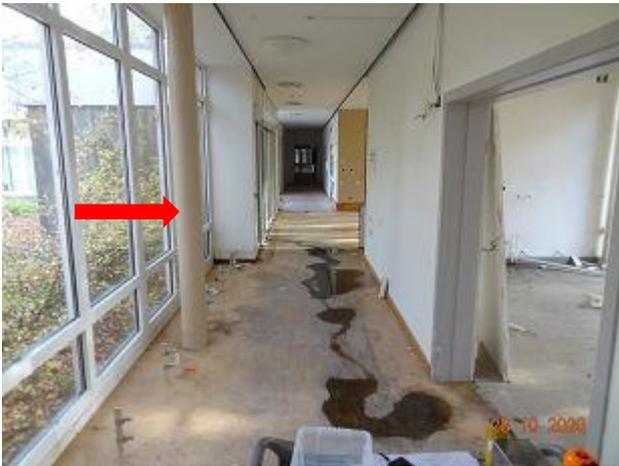
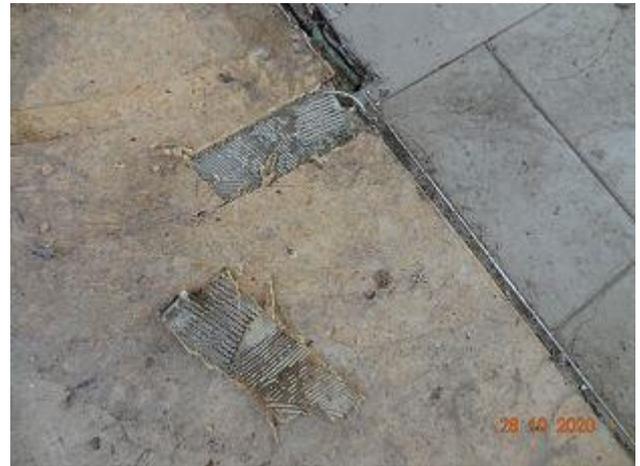
F 075 + 076: Geb. 55 T3 A, Bodenbelag + Kleber aus Flur, Probe **P22** (asbestfrei)
 Rundstütze mit AZ- Schale **MP 13**

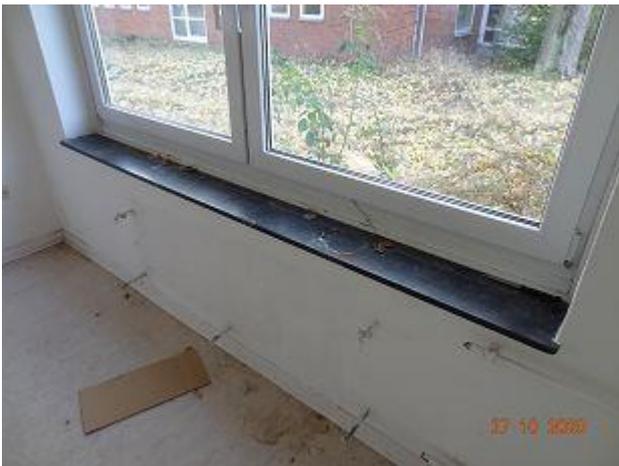
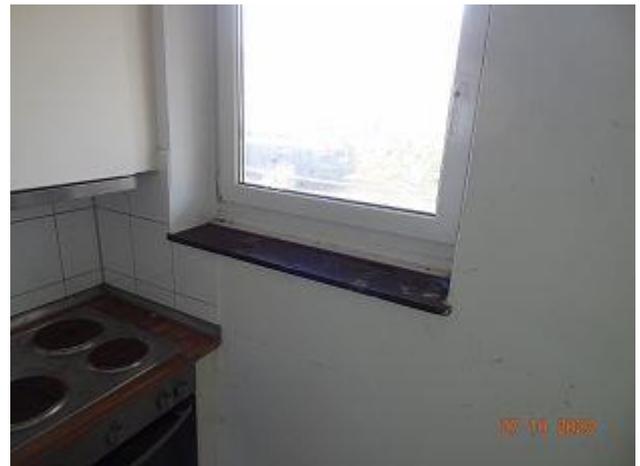
F 310 + 311: AZ Fensterbänke auch in Trakt 3 A + B

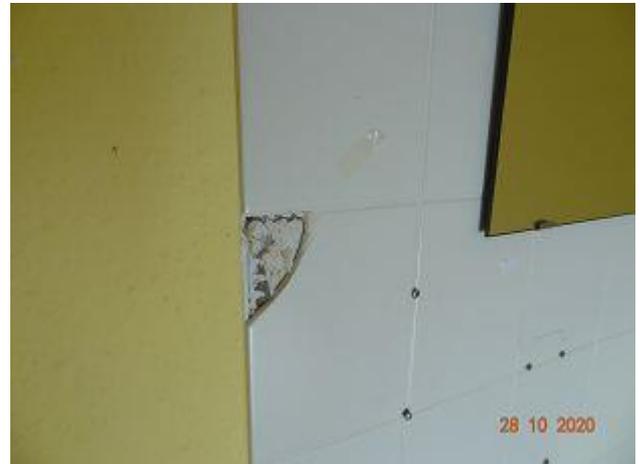
F 077 + 078: Geb. 55 T3 A + B, Wandfliesenkleber, Probe **P23** (asbestfrei)

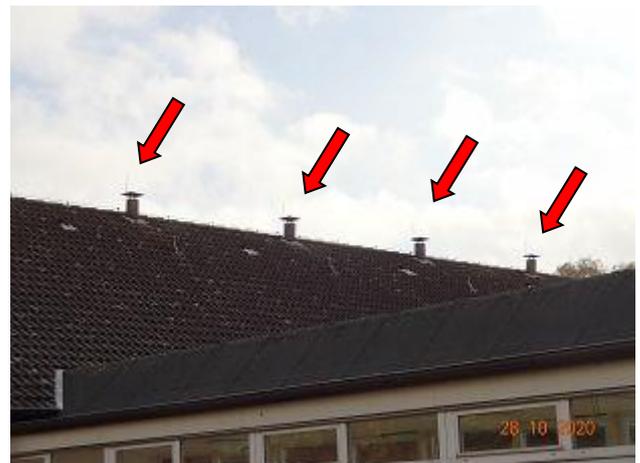
F 086: AZ Abluftkanäle über Dach

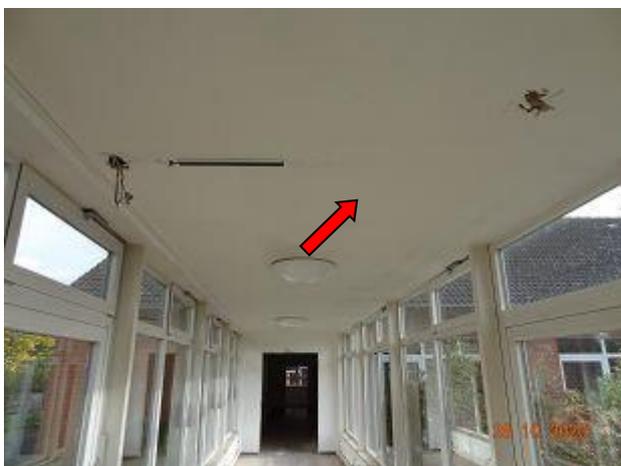
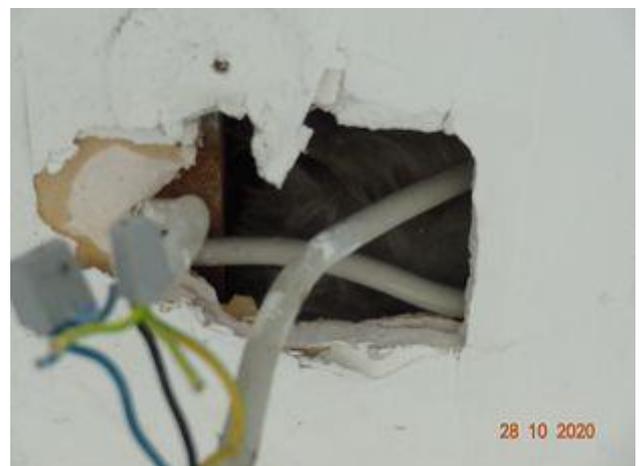
F 082 + 083: Abgehängte Decken mit KMF Auflage

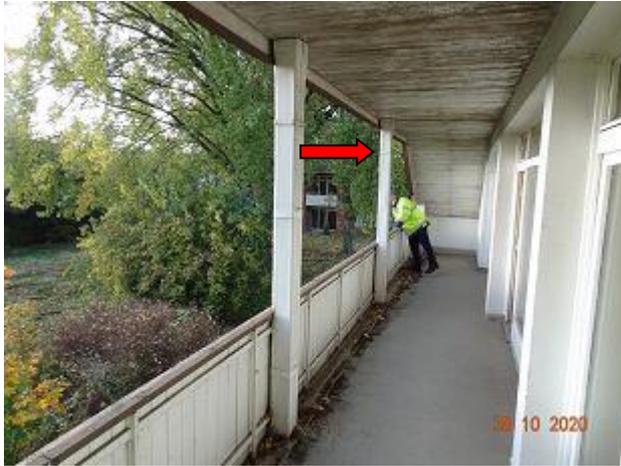
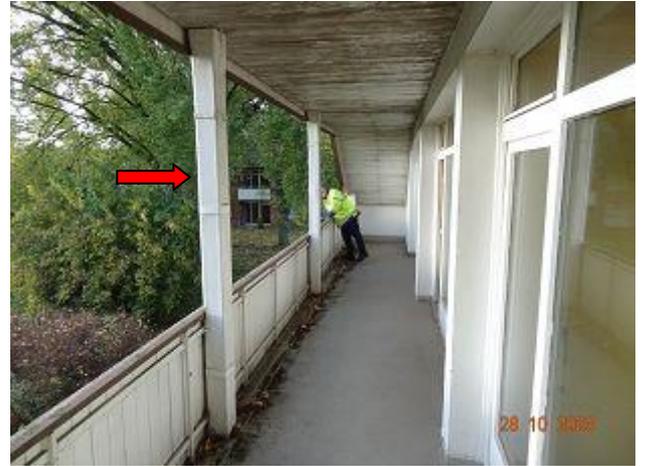
F 092 + 093: AZ Stützenverkleidung

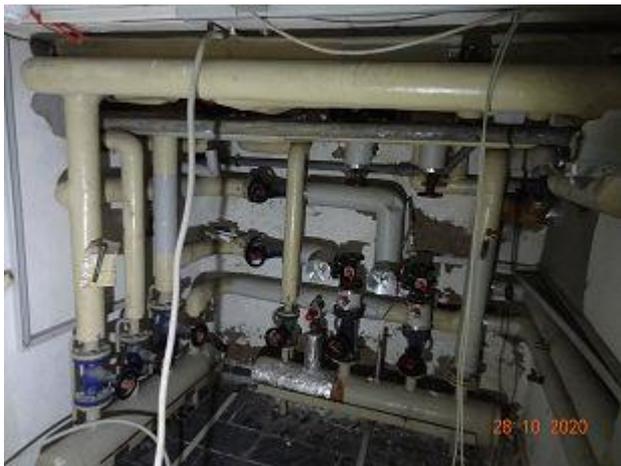
F 089: Rohrleitungsflanschdichtungen

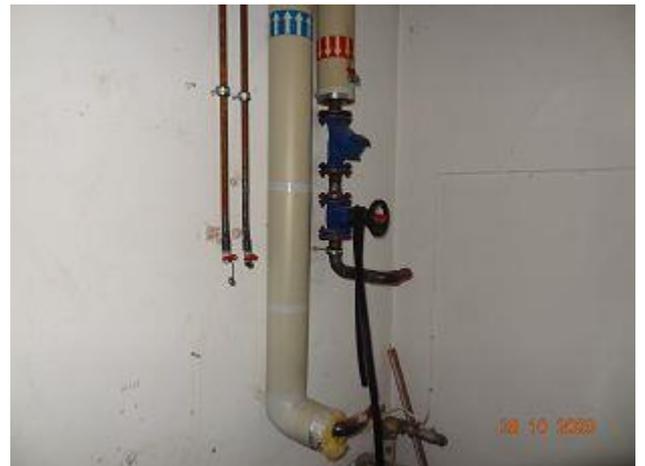
F 087: Rohrleitungen mit KMF

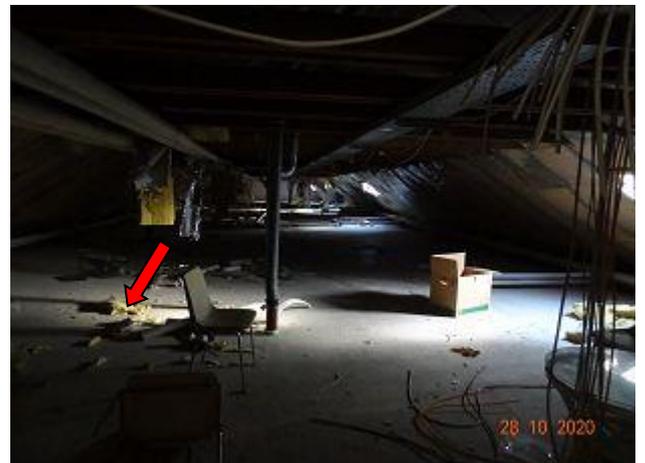
F 091: Lose KMF
