**Sanierung der Musik- und Kongresshalle - Bericht und  
Beschlussfassung  
hier: Aufhebung des Sperrvermerkes**

Ergänzender Sachstandsbericht zur Sanierung der Musik- und Kongresshalle Lübeck für den  
Hauptausschuss am 26.01.2016 zur Kenntnisnahme.

# Sachstandsbericht zur Sanierung der Musik- und Kongresshalle Lübeck, Bauausschuss 18.01.2016

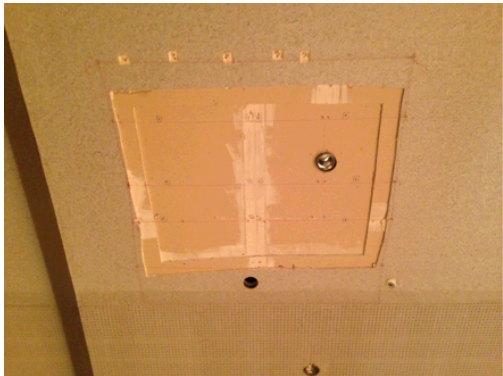
Freilegung der einzelnen Gipskartonlagen

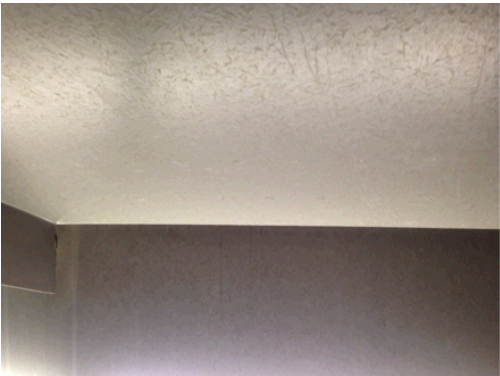
Traufbereich der Saaldecke mit Streiflicht und Abzeichnung der punktuellen Überarbeitung

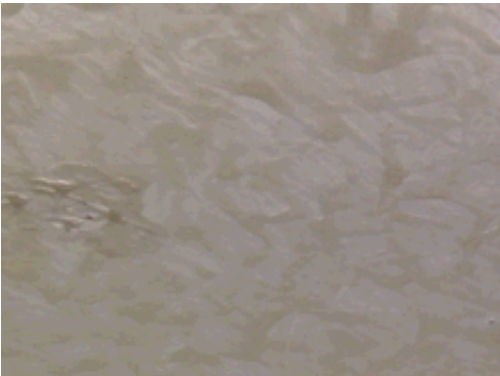
Detailansicht der punktuellen Überarbeitung

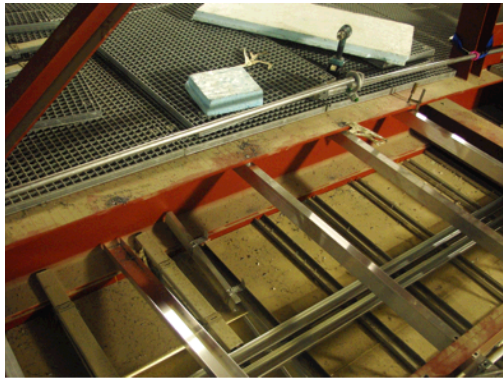
Bewertung von Sonderbefestigungen der neuen Trägerprofile

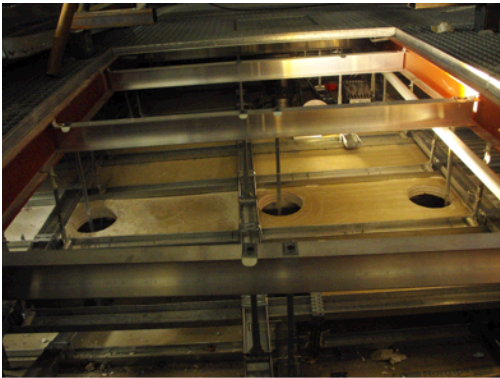
„Decke- unter Decke“-Konstruktion, untere Lage wird durch Öffnungen direkt an die Hauptkonstruktion angehängt

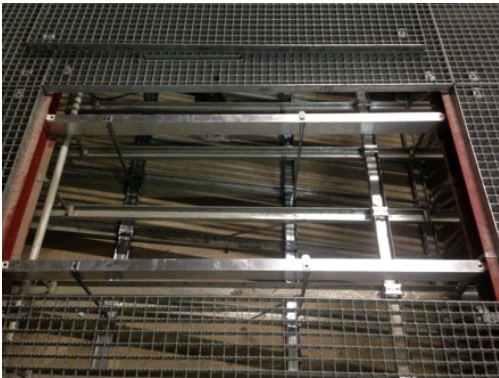
Übersicht der Struktur eines sanierten Deckenfeldes

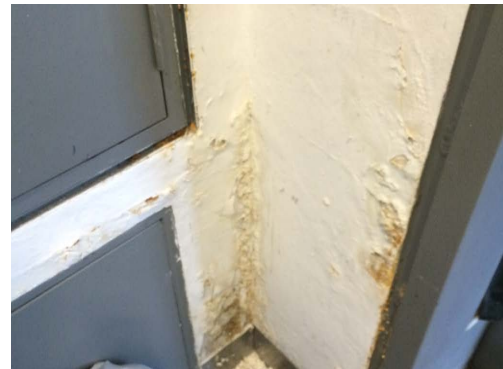
### Nebenräume, WCs

- Feuchteschäden
- allgemeine konstruktive Mängel

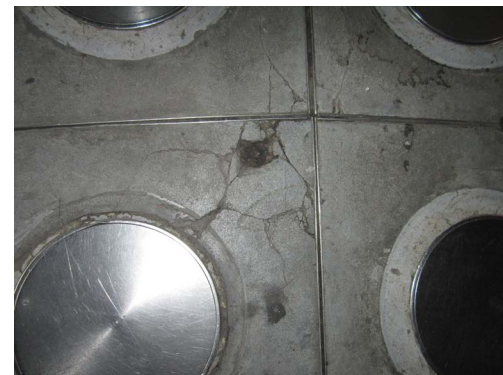
### Rotunde

- Bodenbelag Rotunde defekt

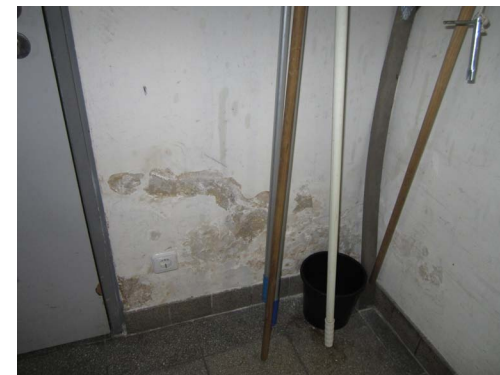
### Küchenwürfel

- Feuchteschäden
- Abdichtungsmängel
- Funktion eingeschränkt

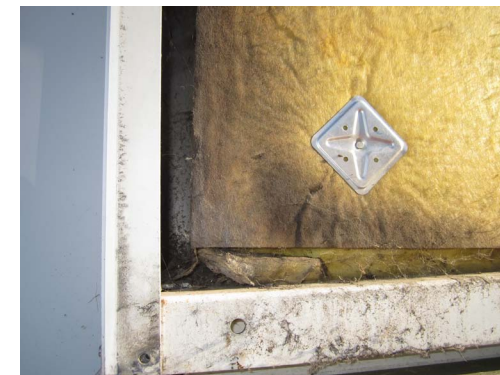
### Fassade

- Lose Verschraubung
- defekte Unterkonstruktion
- Feuchteschäden

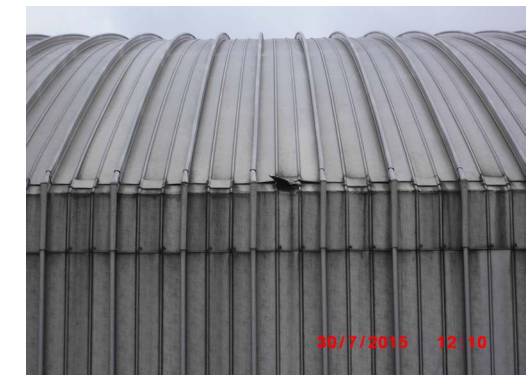
### Dach

- Konstruktion schadhaft
- Abdichtungen/ Andichtungen defekt

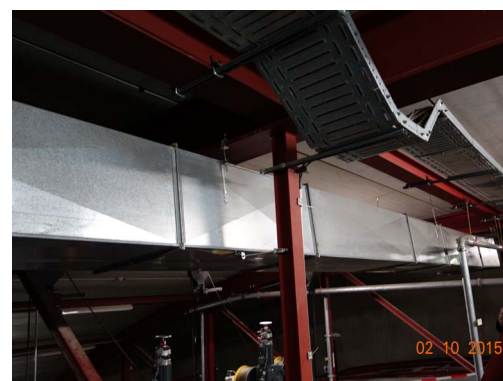
### Saalgewölbe Kanalbefestigung

- ungenügende Befestigungsabstände
- Generell muss pro Rahmenverbindung eine symmetrische Aufhängung (beidseitig) erfolgen. Diese sollte aus zwei L- oder Z-Luftkanalhaltern bestehen.

Grundlage DIN EN 12236 – 2002-04,  
DIN 18379

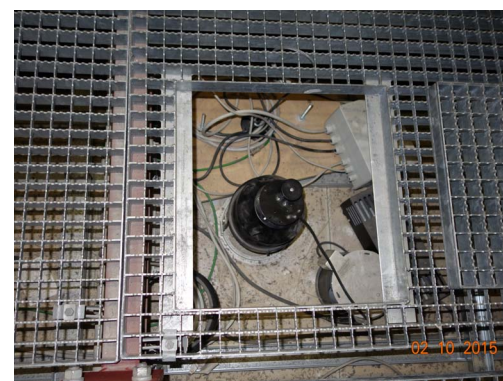
### Saaldecke Leuchten Einbaukörper

- Die Beleuchtung in der Saaldecke ist teilweise defekt, belastet generell die Deckenkonstruktion, da ohne eigene Haltung auf der Saaldecke aufgelegt.

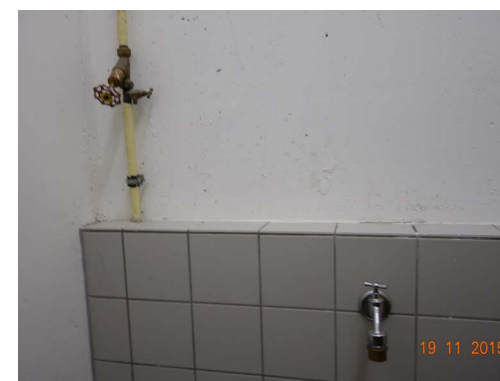
### Trinkwassernetz Stichleitungen

- Stichleitungen/Stagnation, Trinkwasserhygiene, Wasserdruck

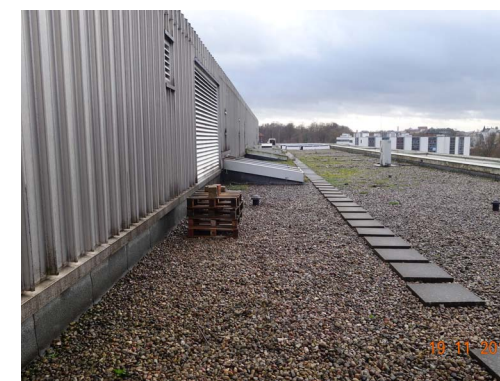
### Blitzschutz

- Blitzschutz auf dem Dach defekt und unvollständig

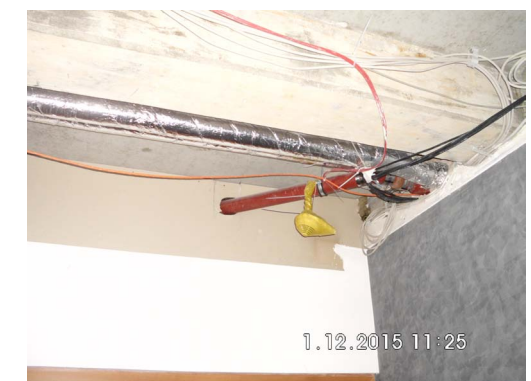
### Elektroleitungen Flure

- Leitungsverlegung ohne Verlegesysteme je nach Anforderungen an Funktionserhalt. Brandschutz nach LAR unvollständig.

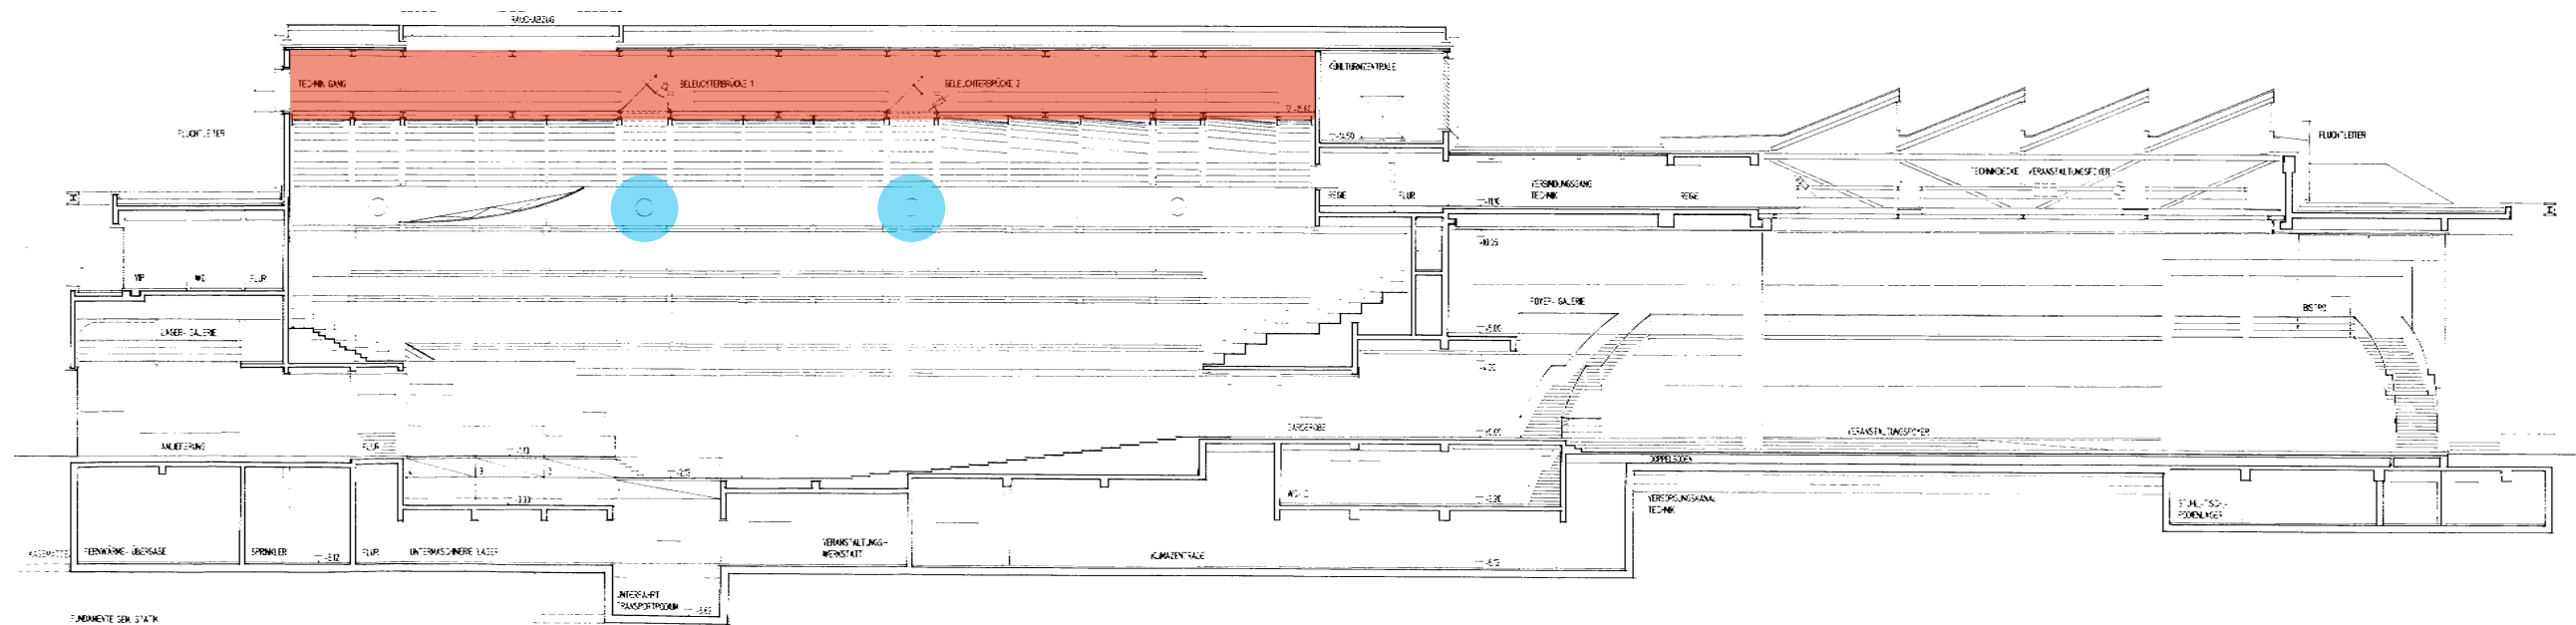
## Fehlender Feuerwiderstand des Dachtragwerks - Forderung F30-A

Fehlende Entrauchung des Saals - Forderung 0,5 m<sup>2</sup> je 250 m<sup>2</sup> Raumgröße

### Maßnahme 4 Rauchgasventilatoren verdeckt hinter Saaldachabseiten

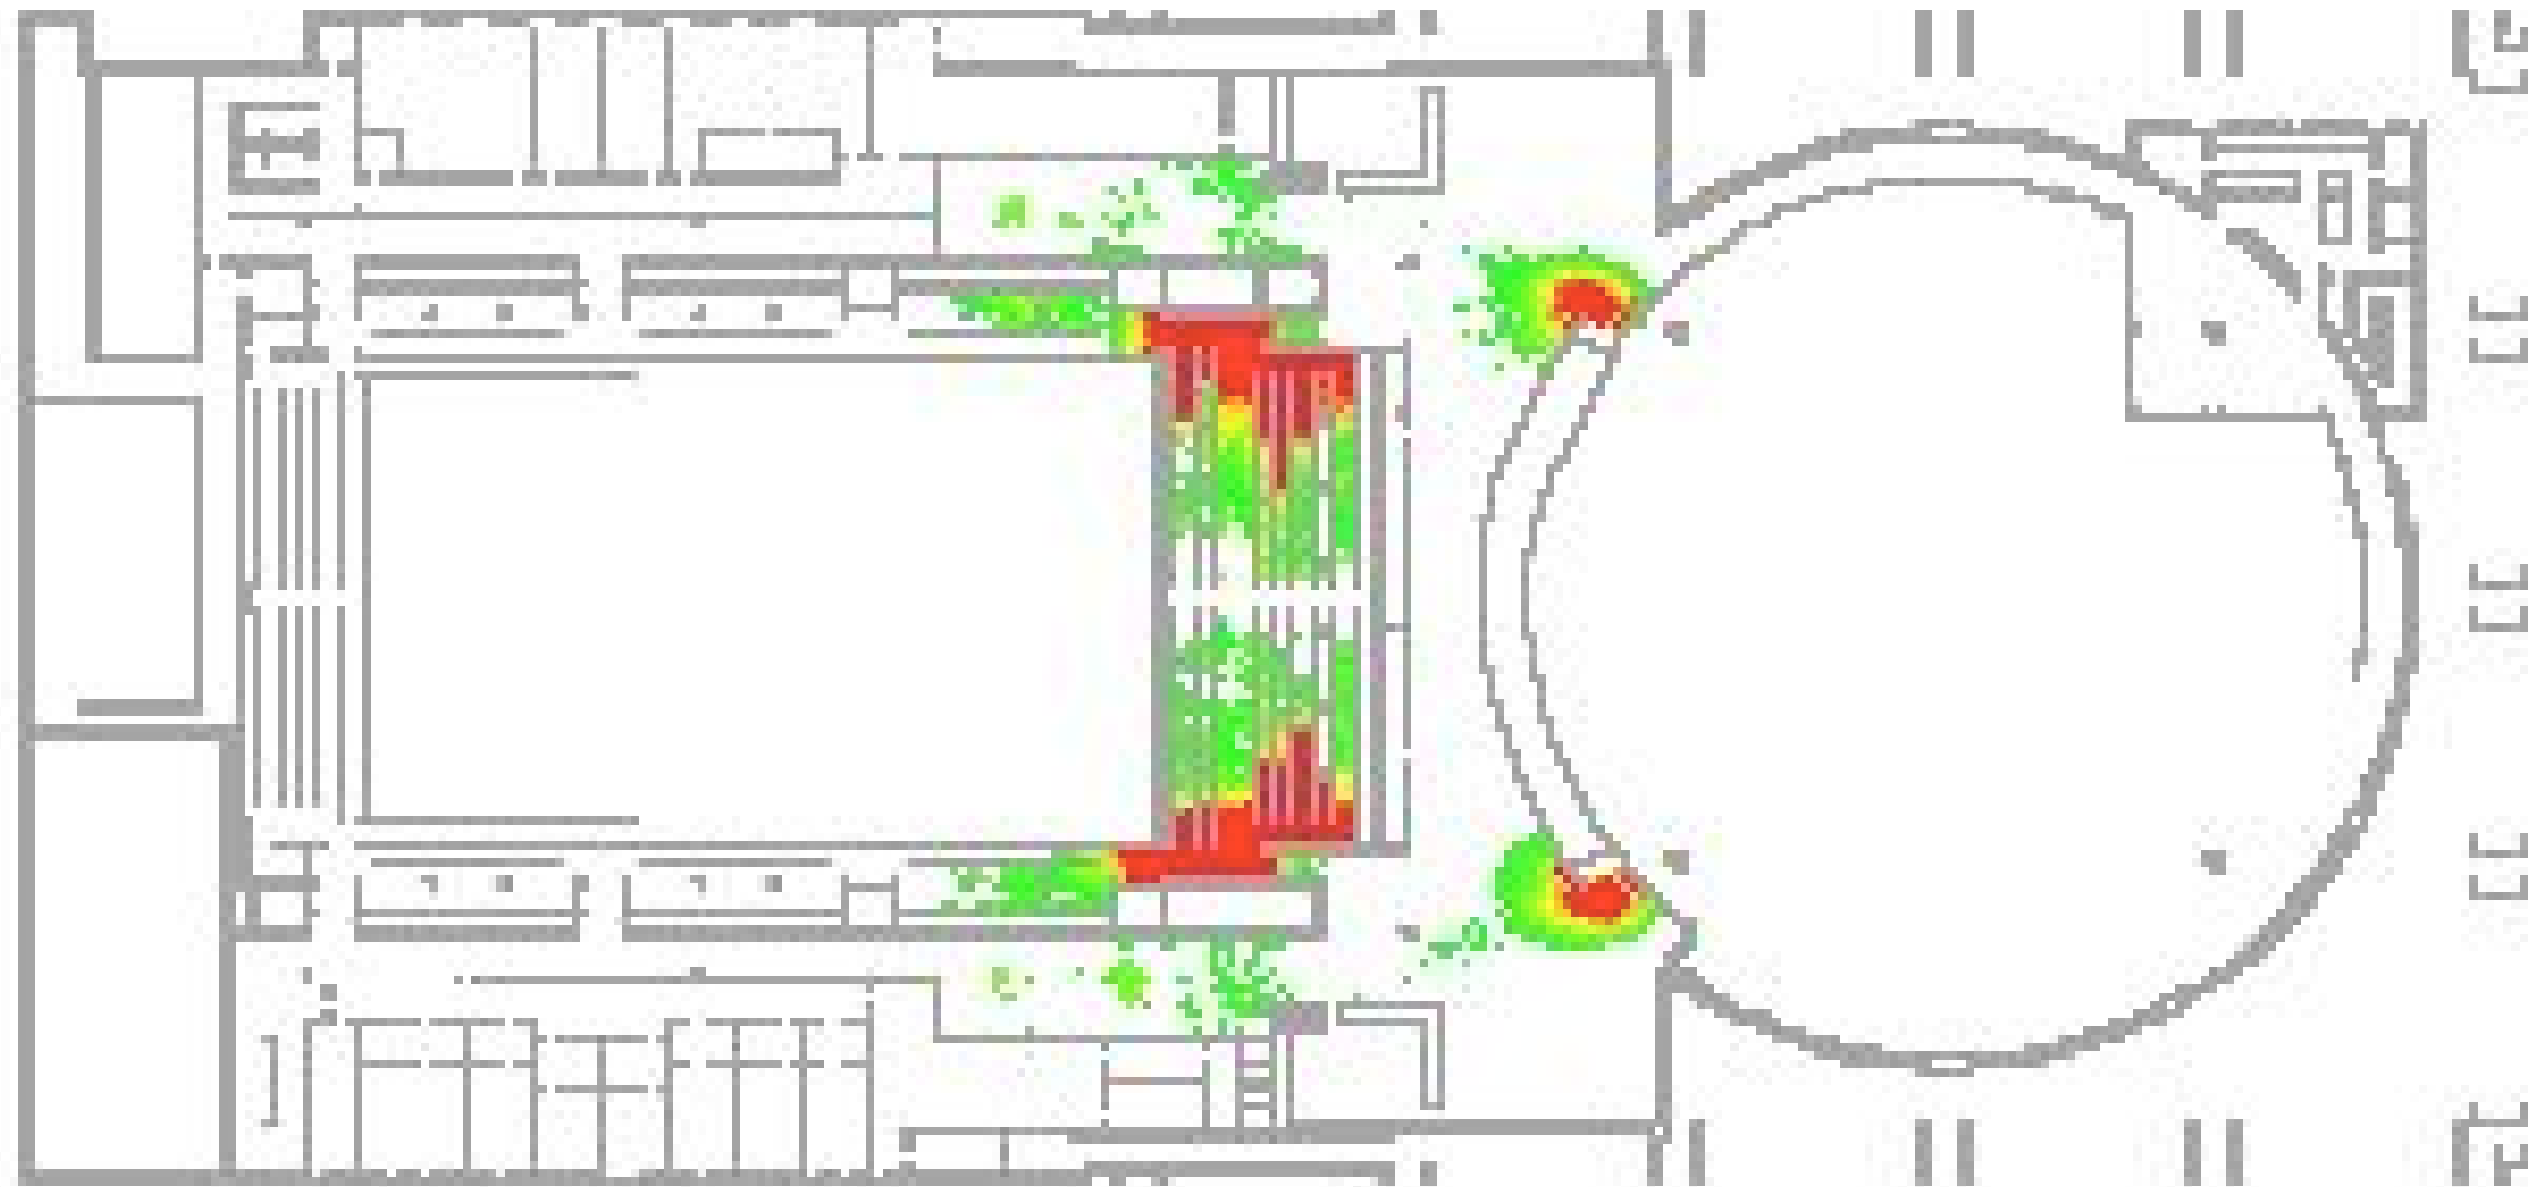
Ingenieurmethoden - Simulation der Personenevakuierung, hier Saalrang vor Türverbreiterung  
Dauer > 300 s bis zum Verlassen des Saals - vorhandene Temperatur > 100 °C möglich
