## **Stadtschule Travemünde**

### Bauschäden Deckenkonstruktion

## Problem: Deckenputz löst sich und fällt herab

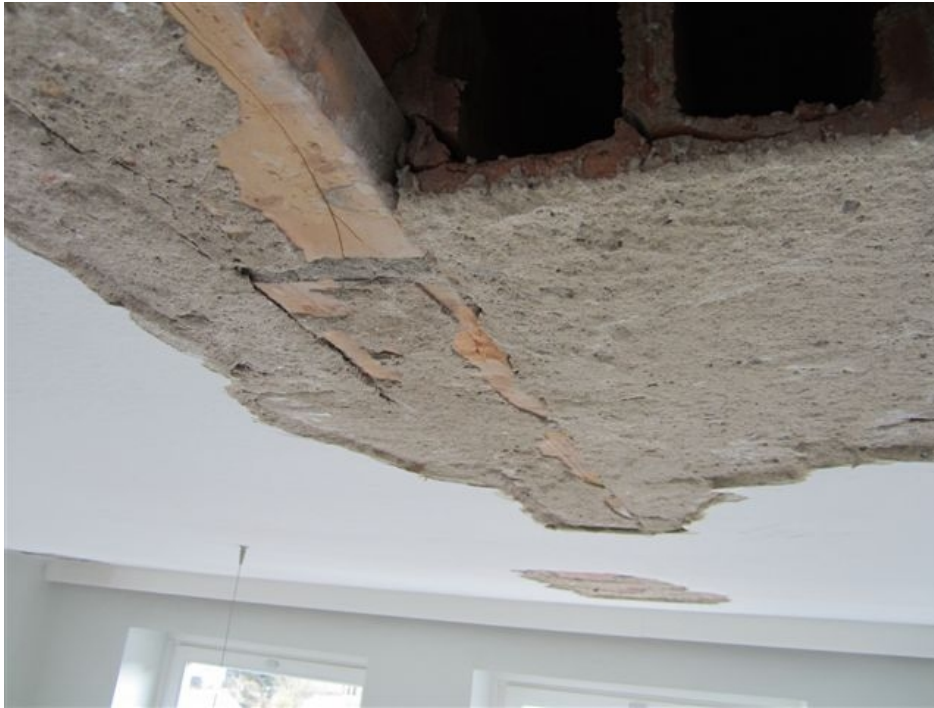
Schadstellen Decken Klassenräume

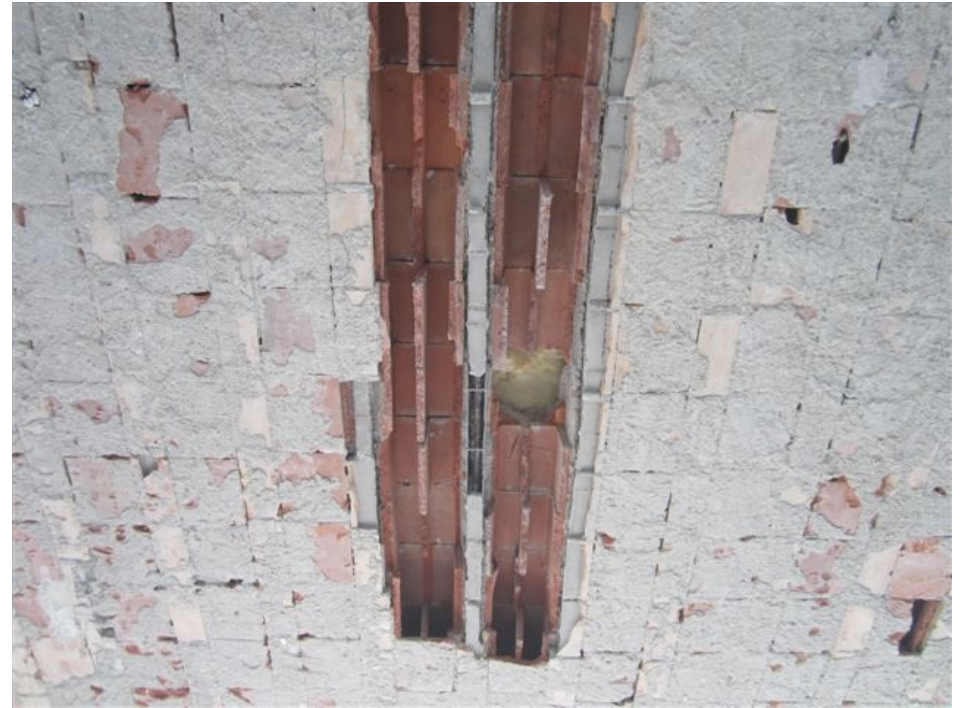
Tragsystem Ziegeleinhangdecke

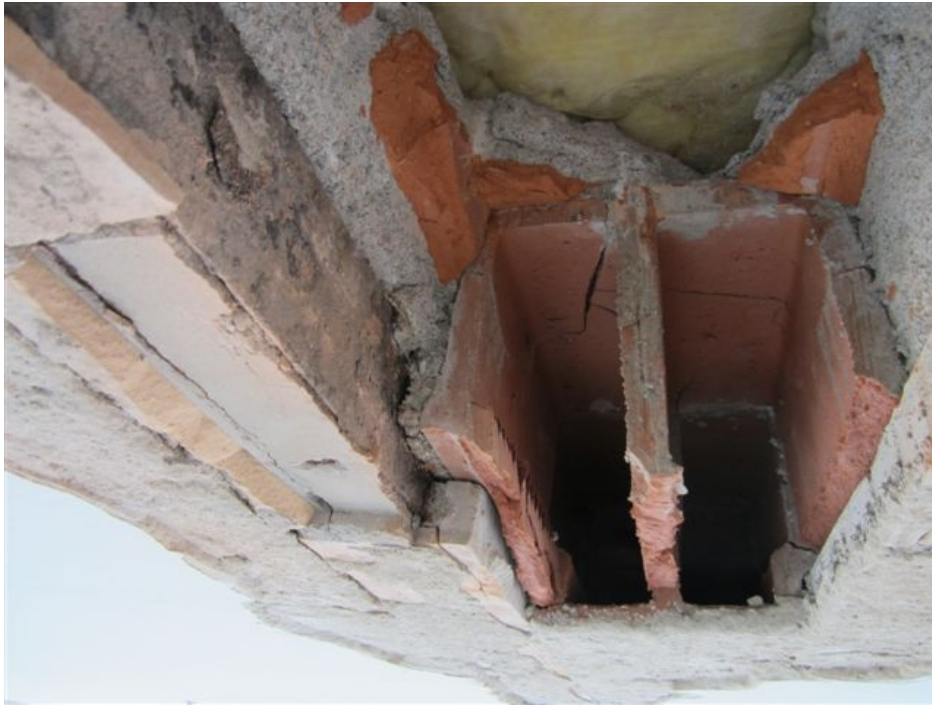
## Stahlkorrosion / Risse im Auflagerbereich

Auflagersituation Ziegelhohlkörper
