## Bericht -öffentlich-

Verantwortliche Bereiche:  
5.651 - Gebäudemanagement

### Grundinstandsetzung Matthias-Leithoff-Schule: Entscheidung bauliche Variante für die Erstellung einer EW-Bau unter Berücksichtigung der Ergebnisse der durchgeführten Machbarkeitsstudie

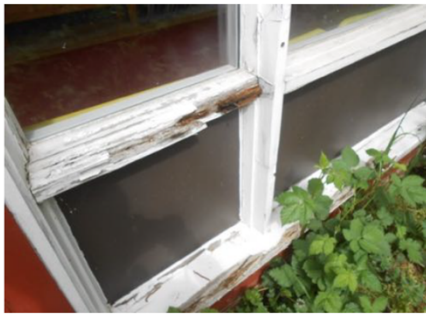
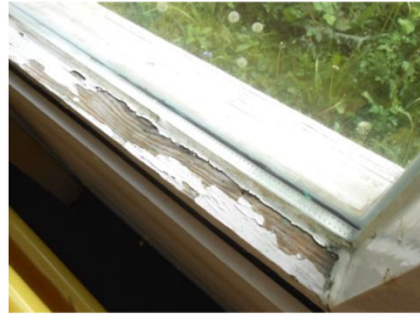
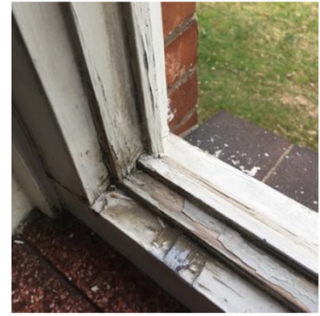
- Die Tragkonstruktion des Verbindungsgangs, der die eingeschossigen Trakte miteinander verbindet, hat das Ende der Nutzungsdauer erreicht. Die vorgefundene Bausubstanz lässt eine Sanierung nicht wirtschaftlich erscheinen.
- Die Barrierefreiheit ist in den Gebäudeteilen aufgrund von Schwellen nur eingeschränkt gegeben. Es fehlt ein Aufzug, um den Werkraum im OG allen Schüler:innen zugänglich zu machen.
- Die Fenster sind, bis auf unregelmäßig vereinzelt erneuerte Elemente, in einem sehr schlechten Zustand.

*Bestandsaufnahme bestehender Fensterelemente*

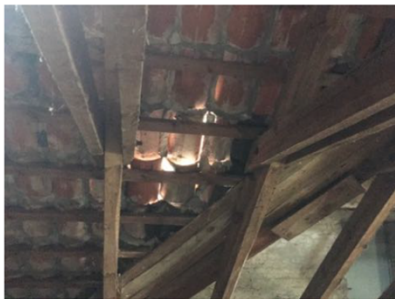
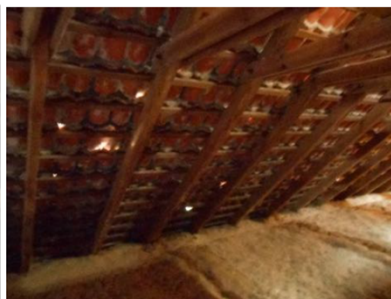
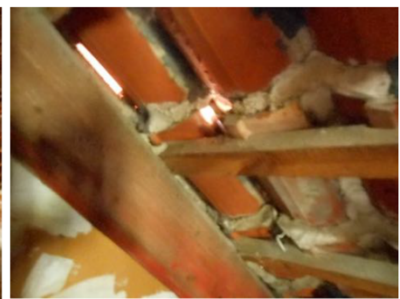
- Die Dacheindeckung (Dachpfannen auf Satteldach aus Binderkonstruktion) ist in Teilen auszubessern.
- Die Dachrinnen sind teils korrodiert und sind zu erneuern.
- Aufgrund fehlender funktionstüchtiger Abdichtung und um den für die Schulnutzung wichtigen Einbau von Elektro-Bodentanks zu ermöglichen, müssen die Sohlenkonstruktionen im EG ersetzt werden.
- Die Flurdecken der eingeschossigen Gebäudeteile versagen durch die Auflast eingebrachter Aufblasdämmung in ihrer Funktion und sind derzeit durch Hilfskonstruktionen gesichert.

*Bestandsaufnahme Dacheindeckung auf Dachkonstruktion*

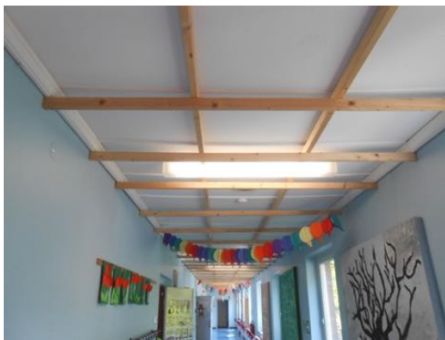
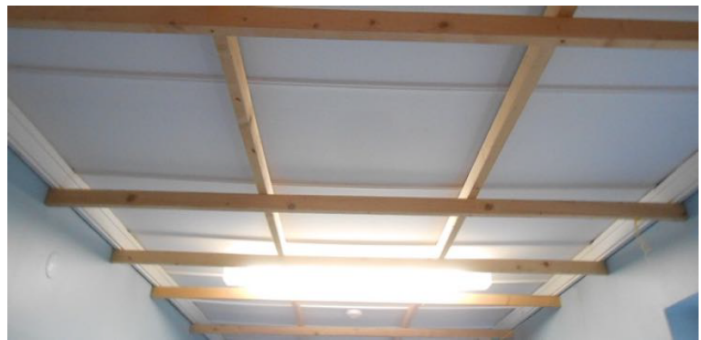
*Bestandsaufnahme Abfangung unter sich durchbiegender Decke*
