# Denkmalpflege in Lübeck 2024

## Denkmalpflege in Lübeck 2024

Herausgegeben für die Hansestadt Lübeck  
von  
Dirk Rieger

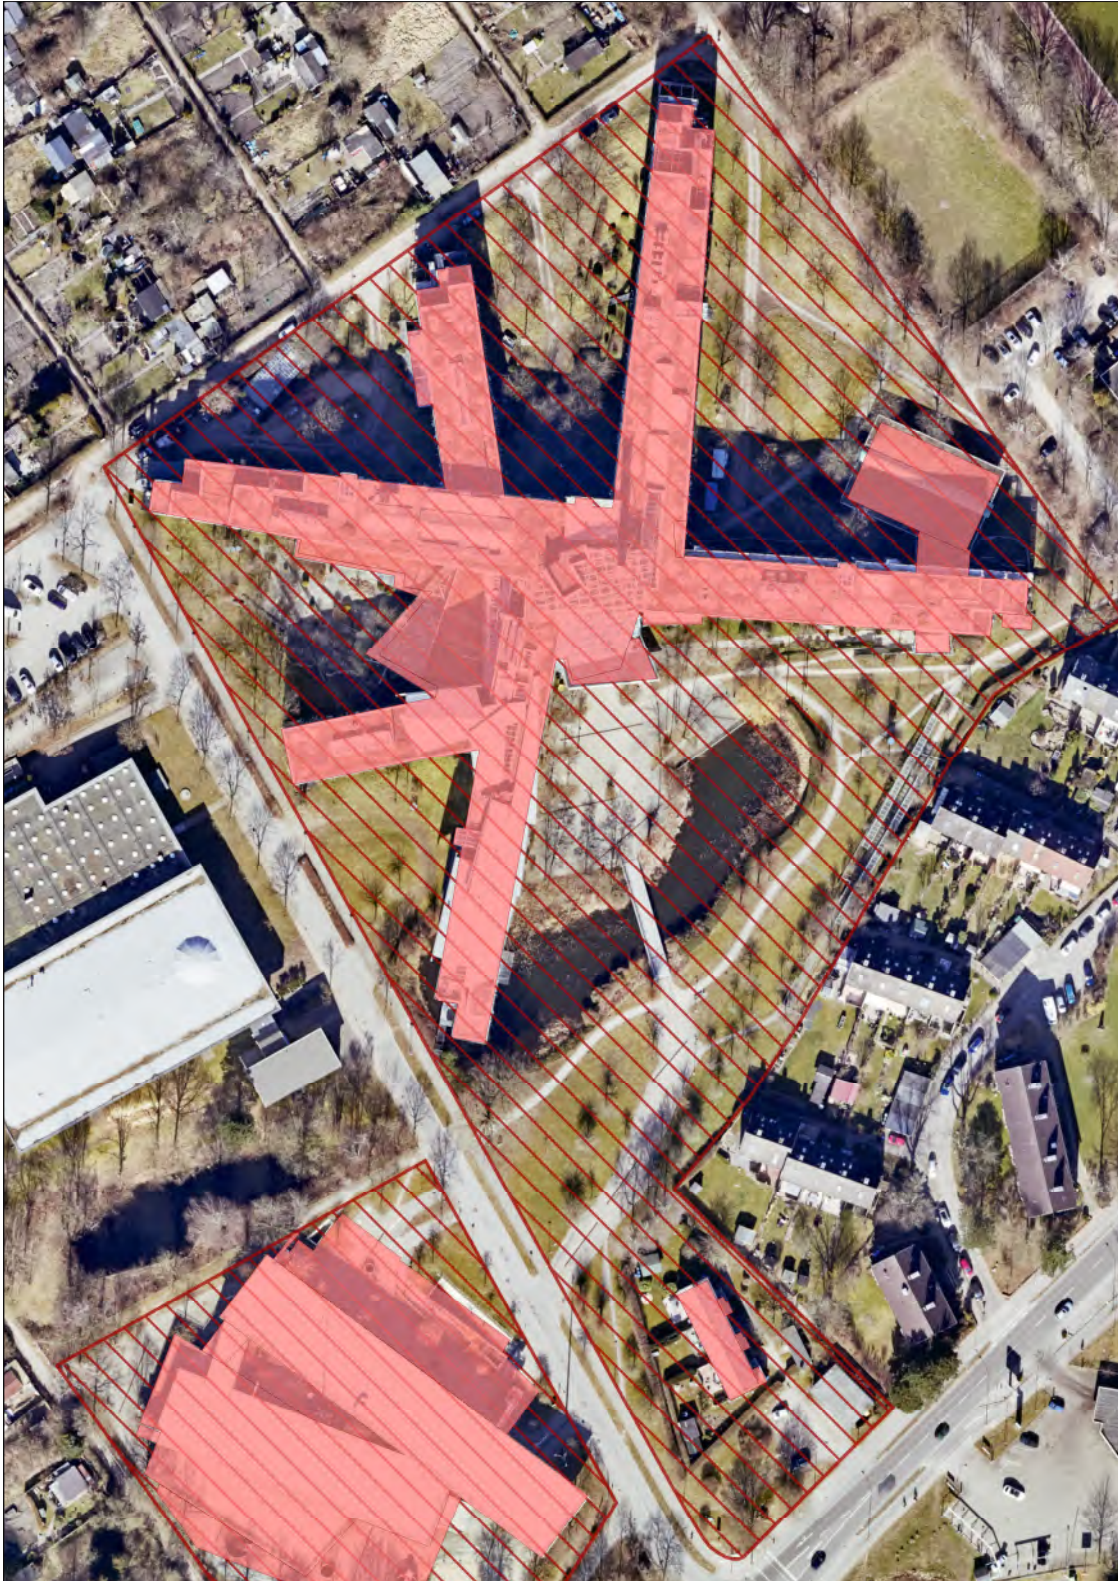
Freiflächen werden über rote Schraffurflächen dargestellt. Diese stellen die unmittelbaren Wirkungsbereiche der baulichen Anlagen dar.

Abb. 4 Lübeck, Ziegelstraße 150, Auszug Geoportal (Luftbild) – HL/Abt. Denkmalpflege/Eggert/2025.

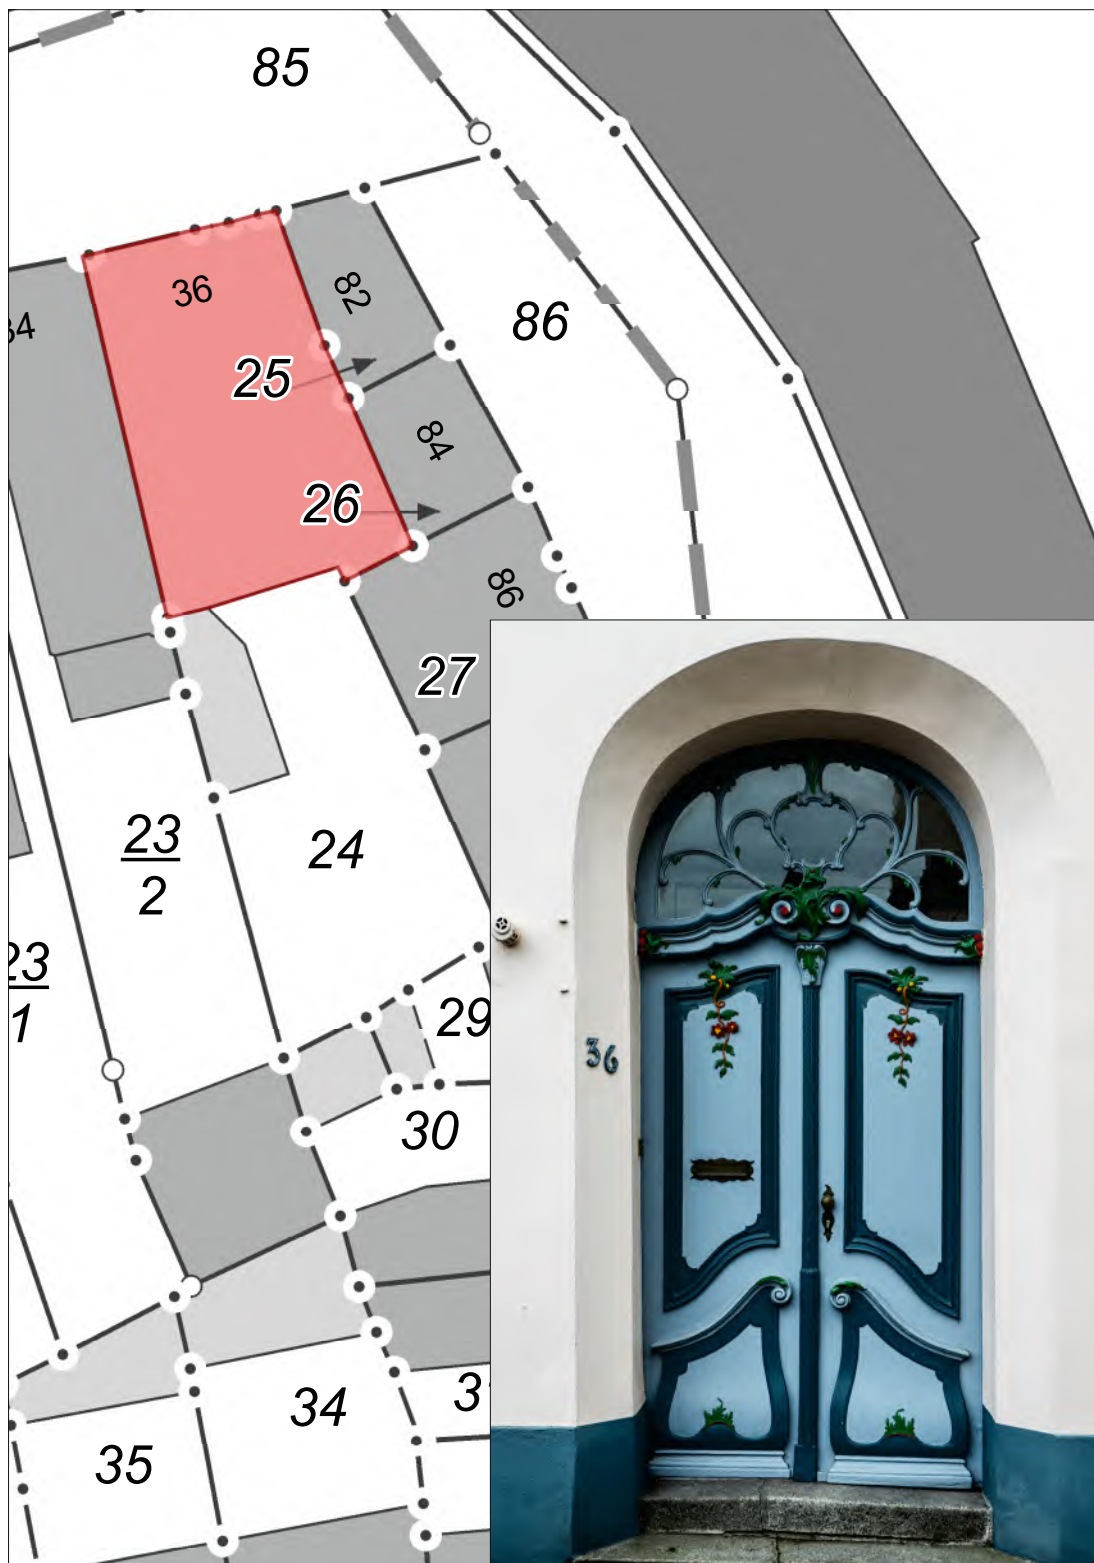
Abb. 5 Lübeck, Große Gröpelgrube 36, Auszug Geoportal (ALKIS) – HL/Abt. Denkmalpflege/Eggert/2025;  
Foto u.r.: Alexander Wehage/2025.

Teile von baulichen Anlagen können Portale, Haustüren oder Treppenanlagen sein.

Teile von baulichen Anlagen werden über rote Füllflächen dargestellt. Der Schutzzumfang wird über die Objektblätter definiert.

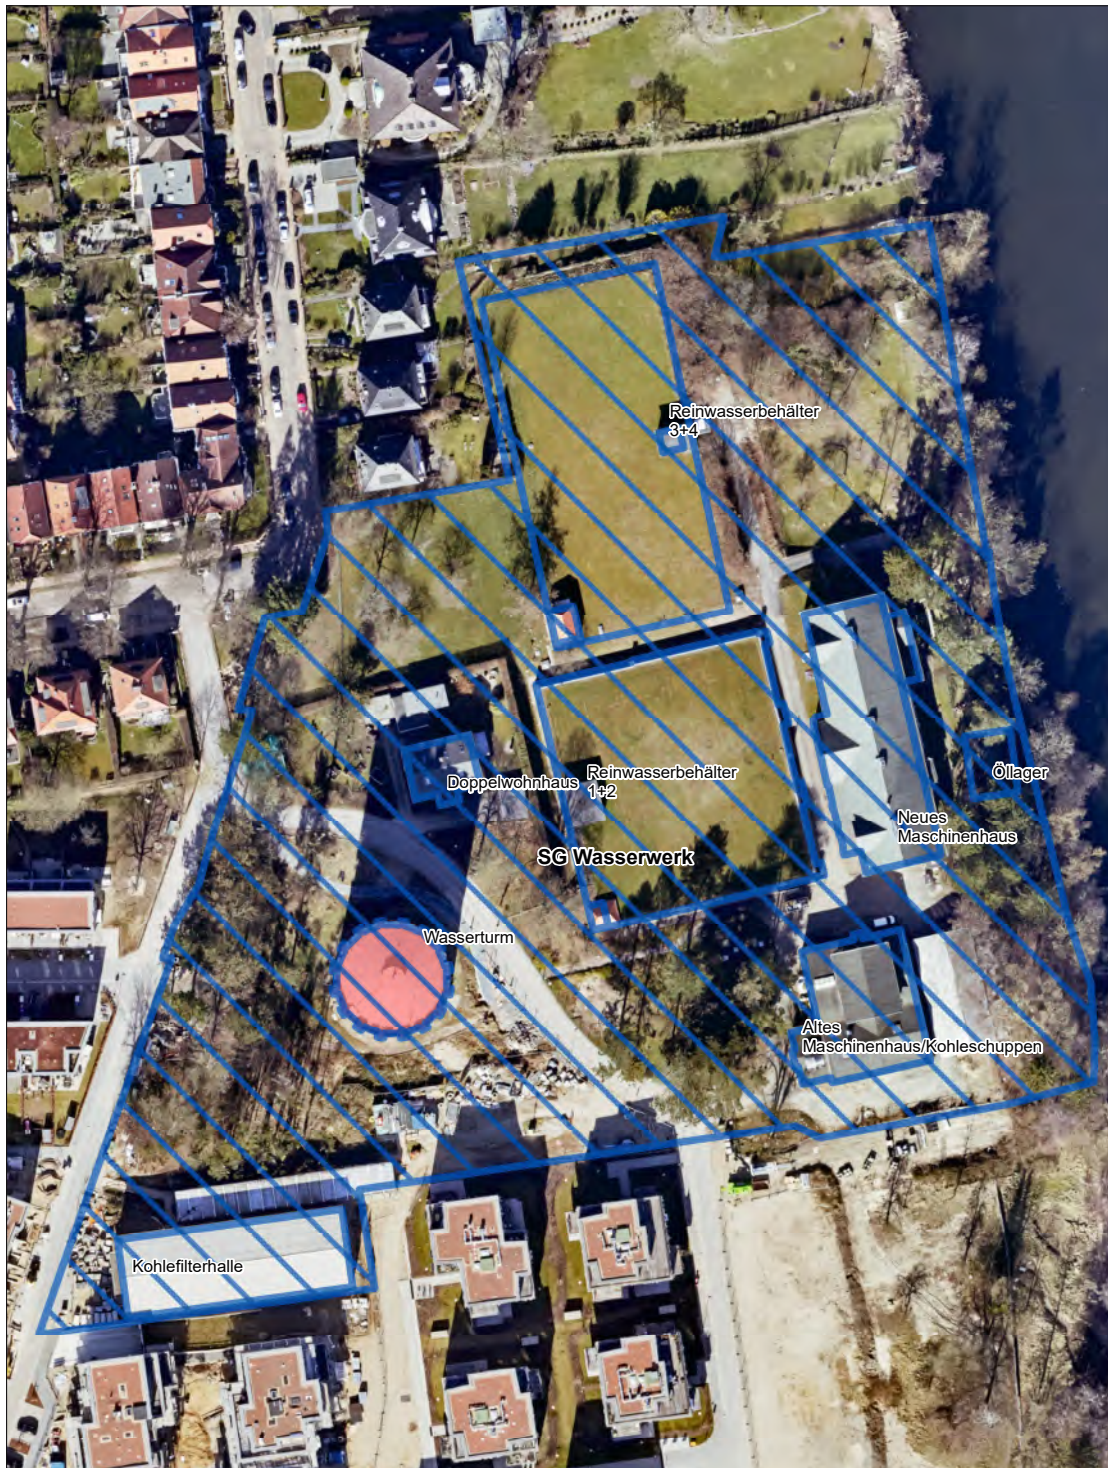
Abb. 7 Lübeck, SG Wasserwerk, Auszug Geoportal (Luftbild) – HL/Abt. Denkmalpflege/Eggert/2025.

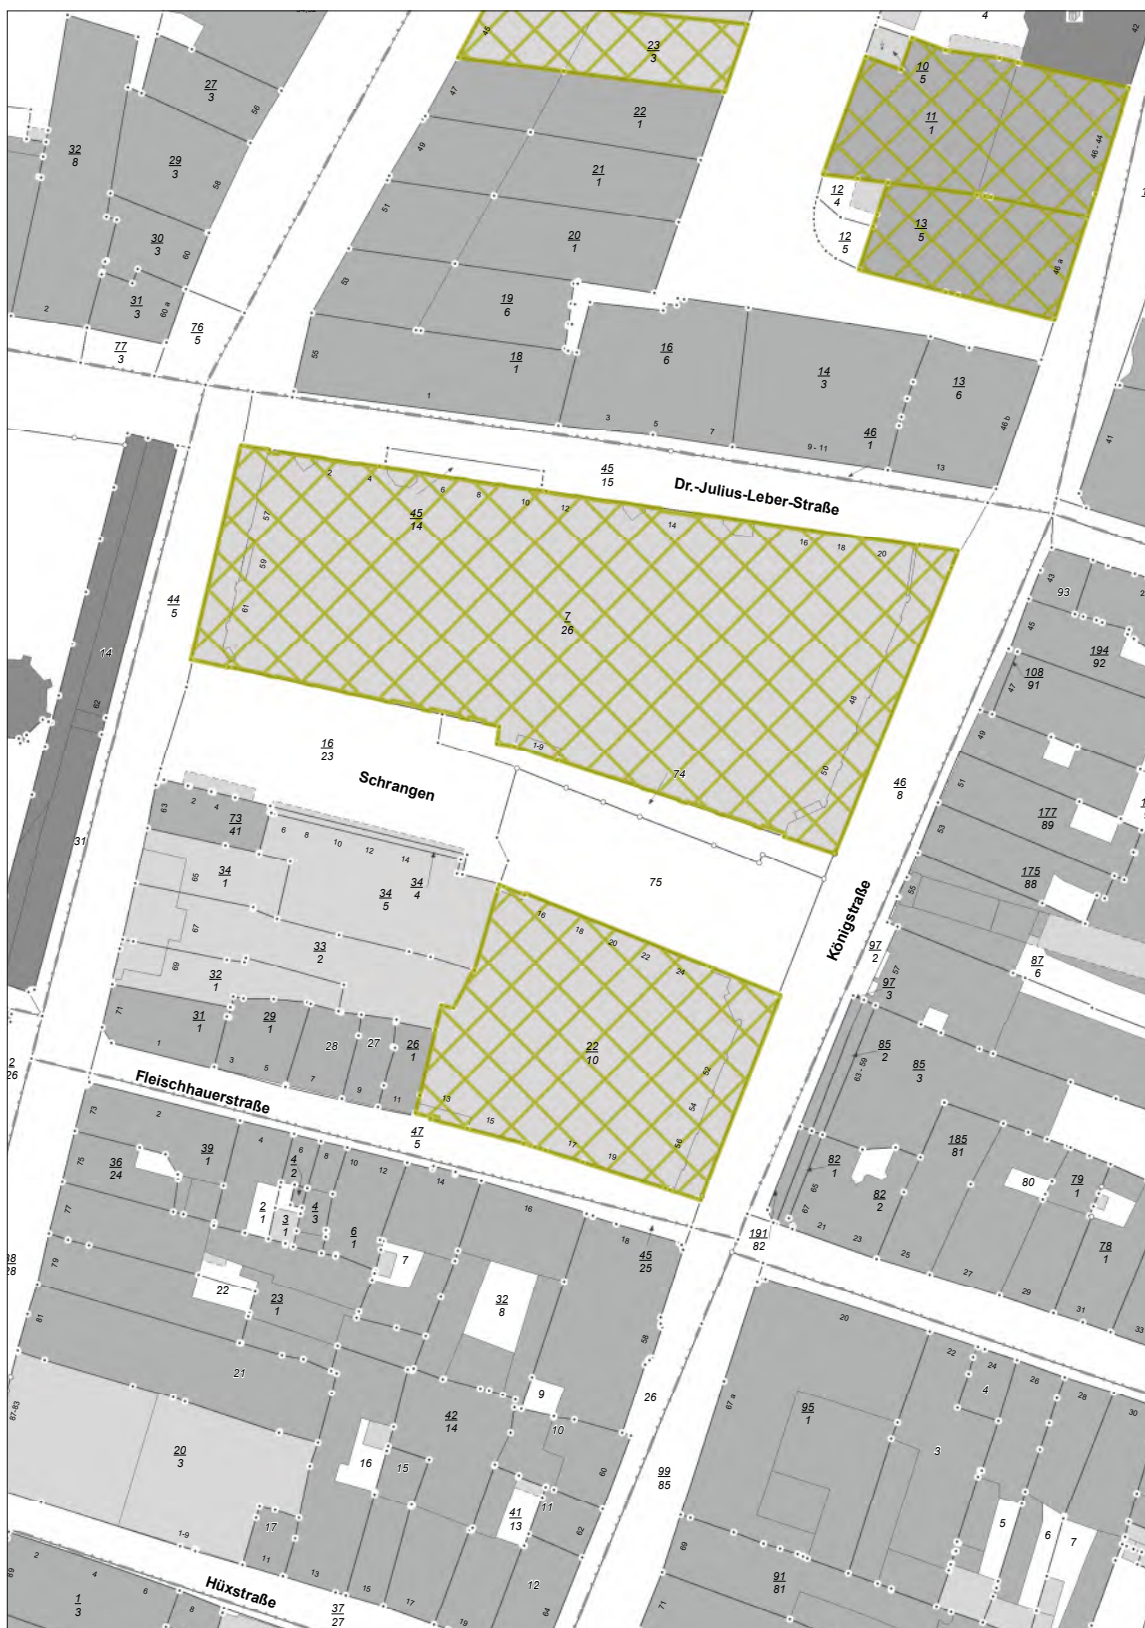
Abb. 11 Lübeck, Nichtdenkmale, Auszug Geoportal (ALKIS) – HL/Abt. Denkmalpflege/Eggert/2025.

Nichtdenkmale können weitreichende Flächen oder einzelne Objekte sein.

Nichtdenkmale werden über gelbe Gitterflächen dargestellt.

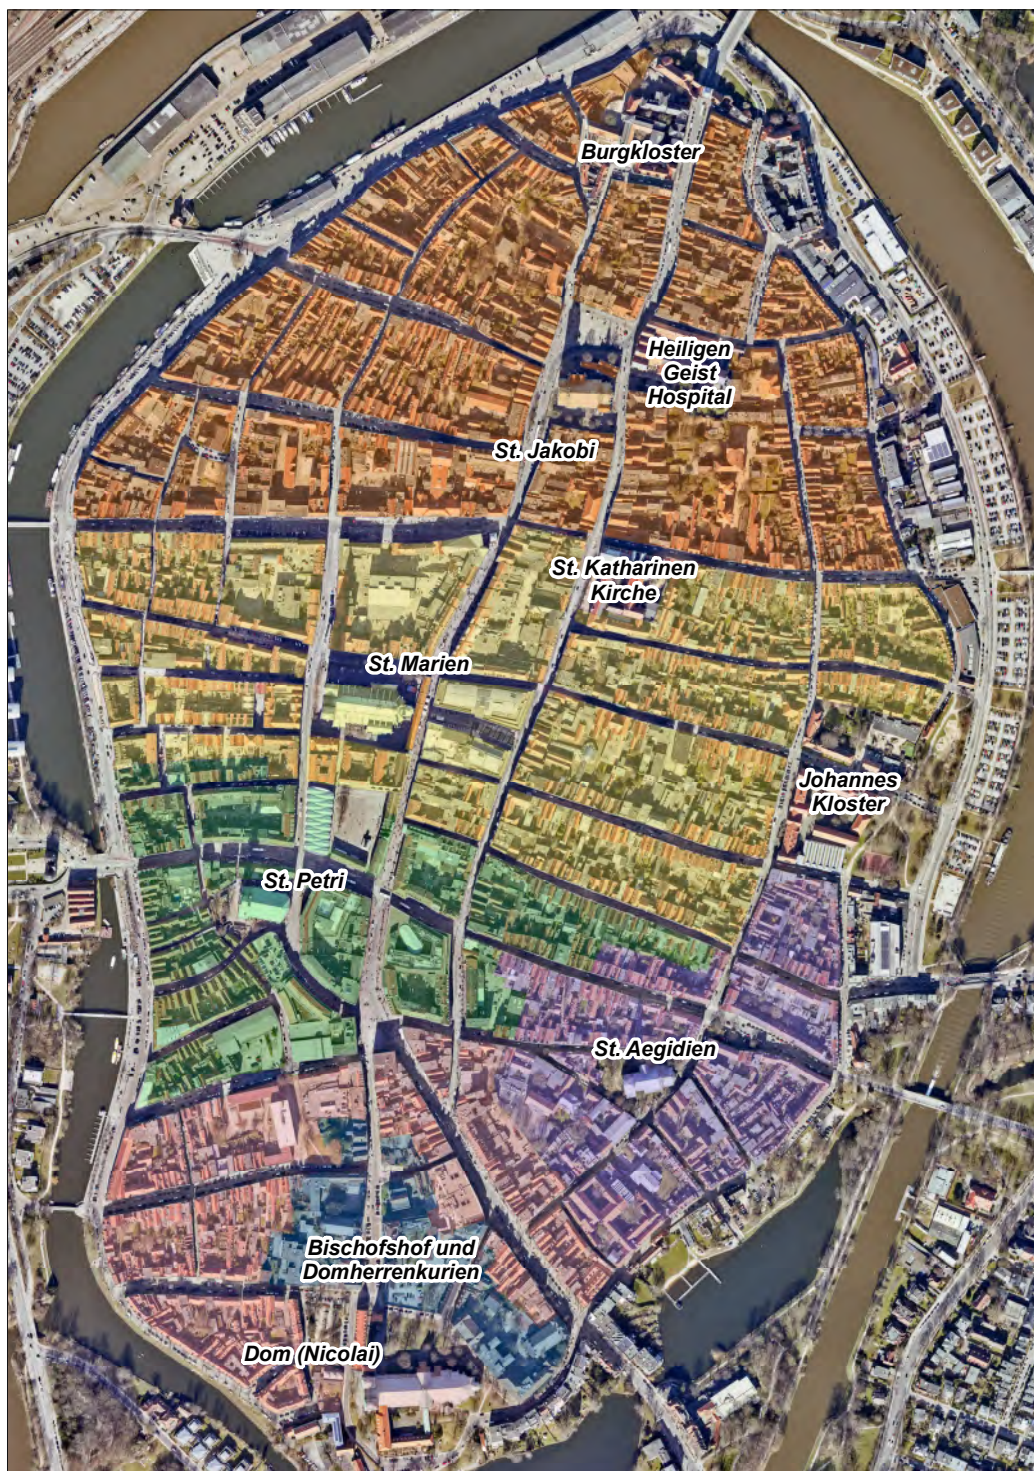
Abb. 16 Lübeck, Kirchspiel Einteilung, Auszug Geoportal (Luftbild) – HL/Abt. Denkmalpflege/Eggert/2025.

Kirchspiel bezeichnet einen Pfarrbezirk, in dem mehrere Ortschaften einer bestimmten Pfarrkirche und deren Pfarrer zugeordnet sind. In einigen Regionen war ein Kirchspiel zugleich Verwaltungsbezirk, Gerichtsbezirk oder Bezirk für das militärische Aufgebot.

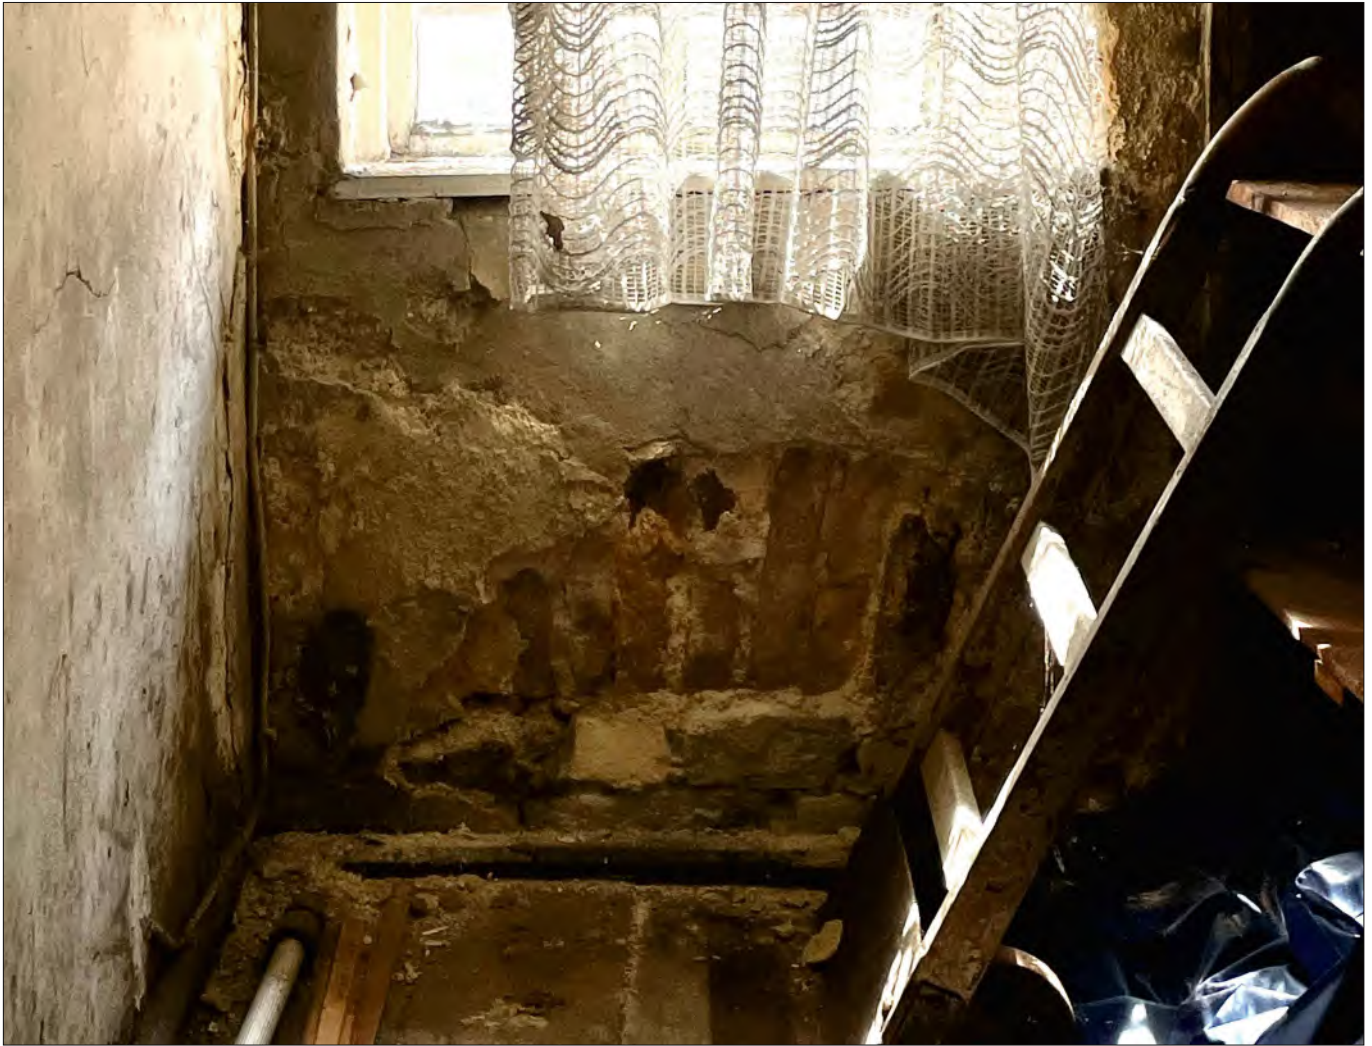
Abb. 6 Lübeck, Beckergrube 76, Segmentbogen im Fassadenmauerwerk – TH Lübeck/Blume/2024.

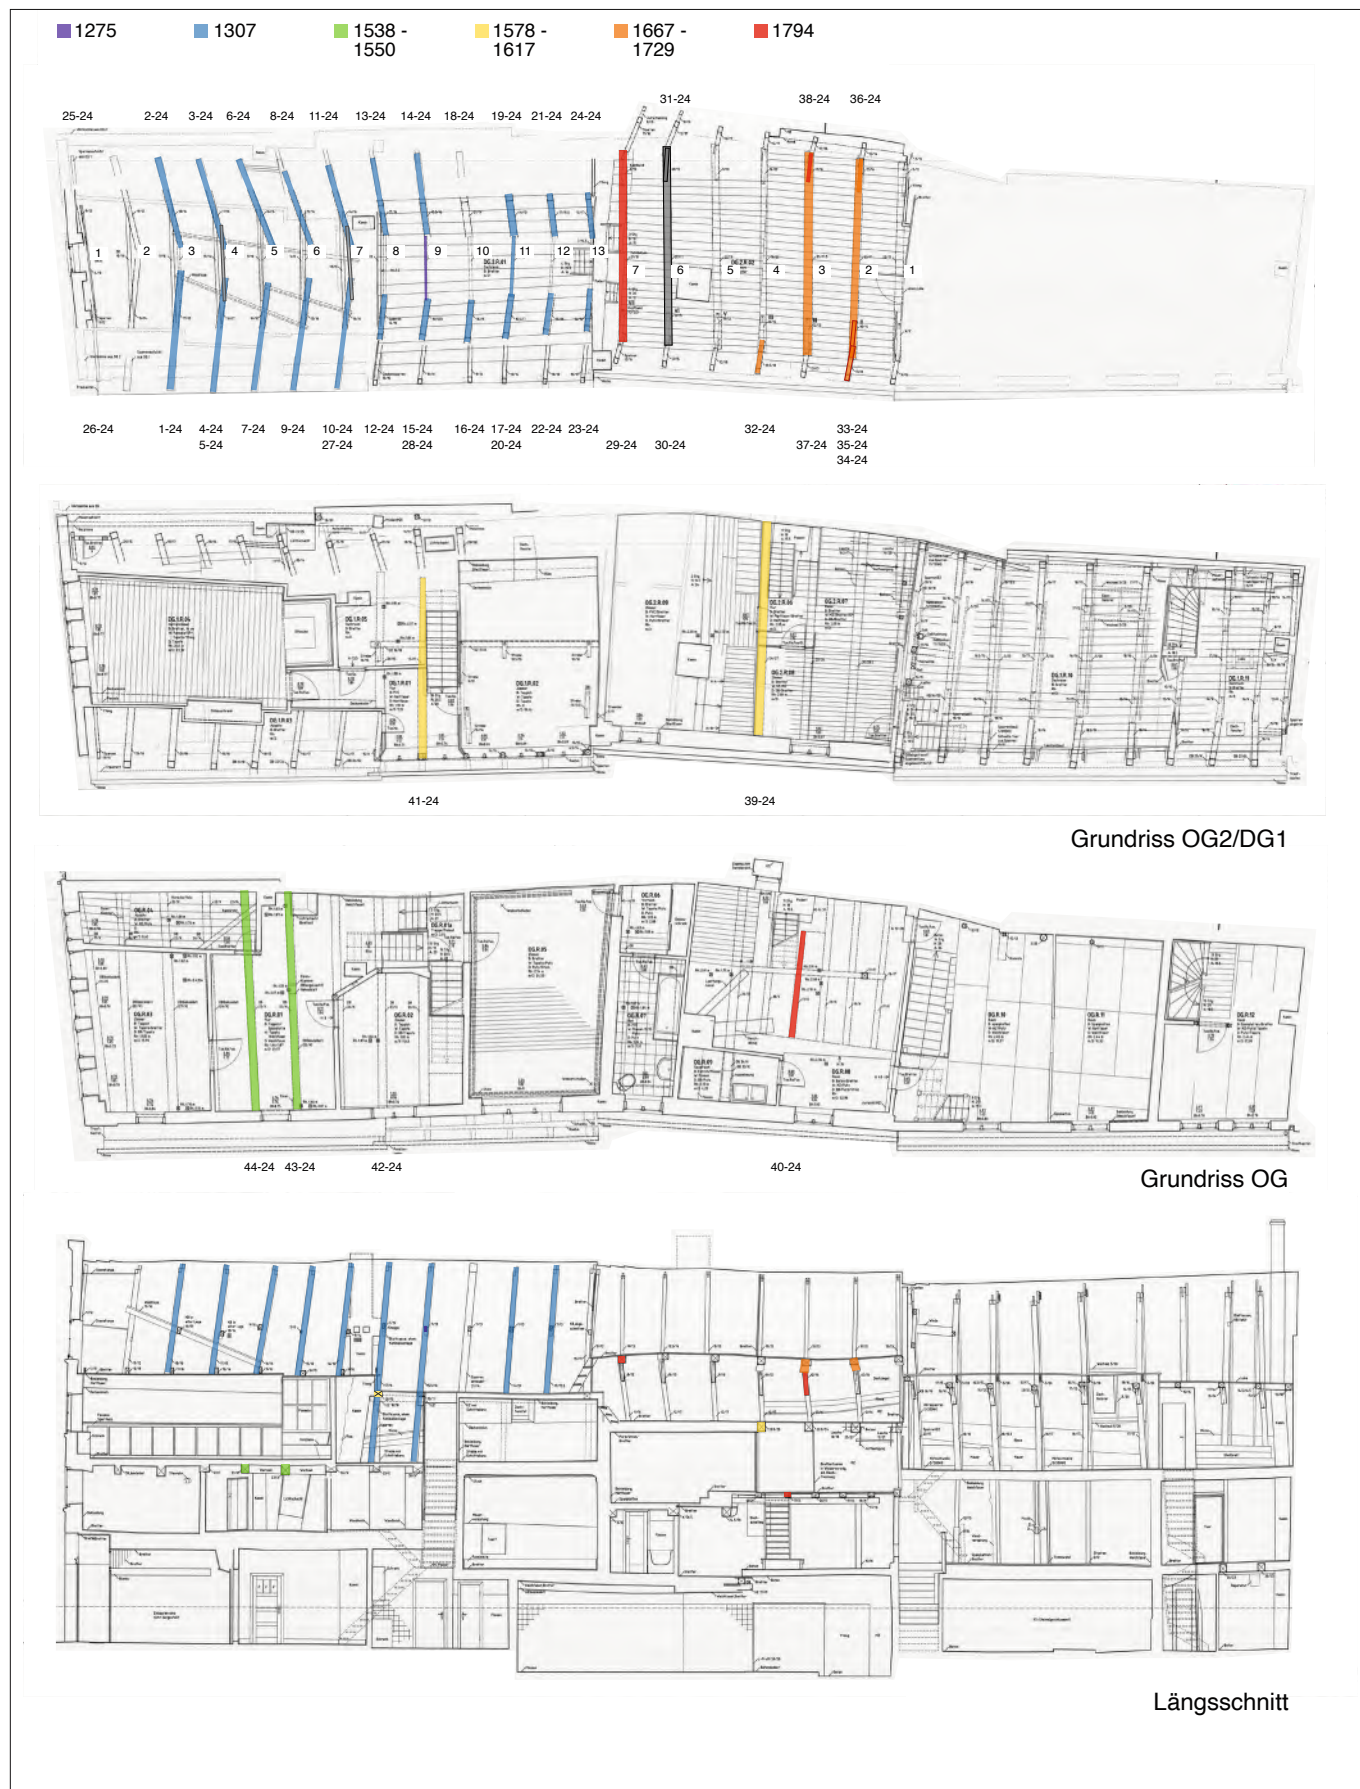
Abb. 8 Lübeck, Beckergrube 76/Böttcherstraße 34, Kartierung der untersuchten Holzteile und Datierung – TH Lübeck/Blume/2024 auf Grundlage von Lorenz Aufmaß/2001.

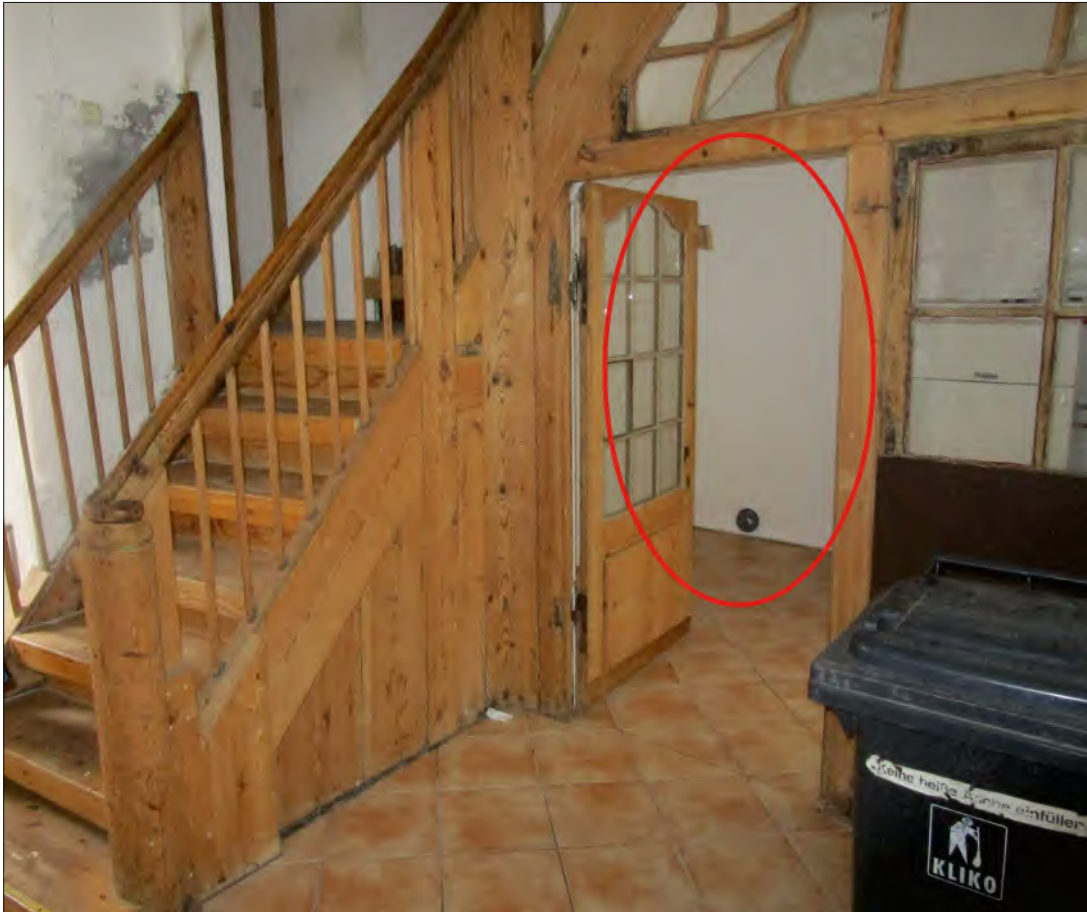
Abb.3 Lübeck, Kupferschmiedestraße 10, Diele und Treppenhaus vor der Freilegung – HL/Abt. Denkmalpflege/2019.

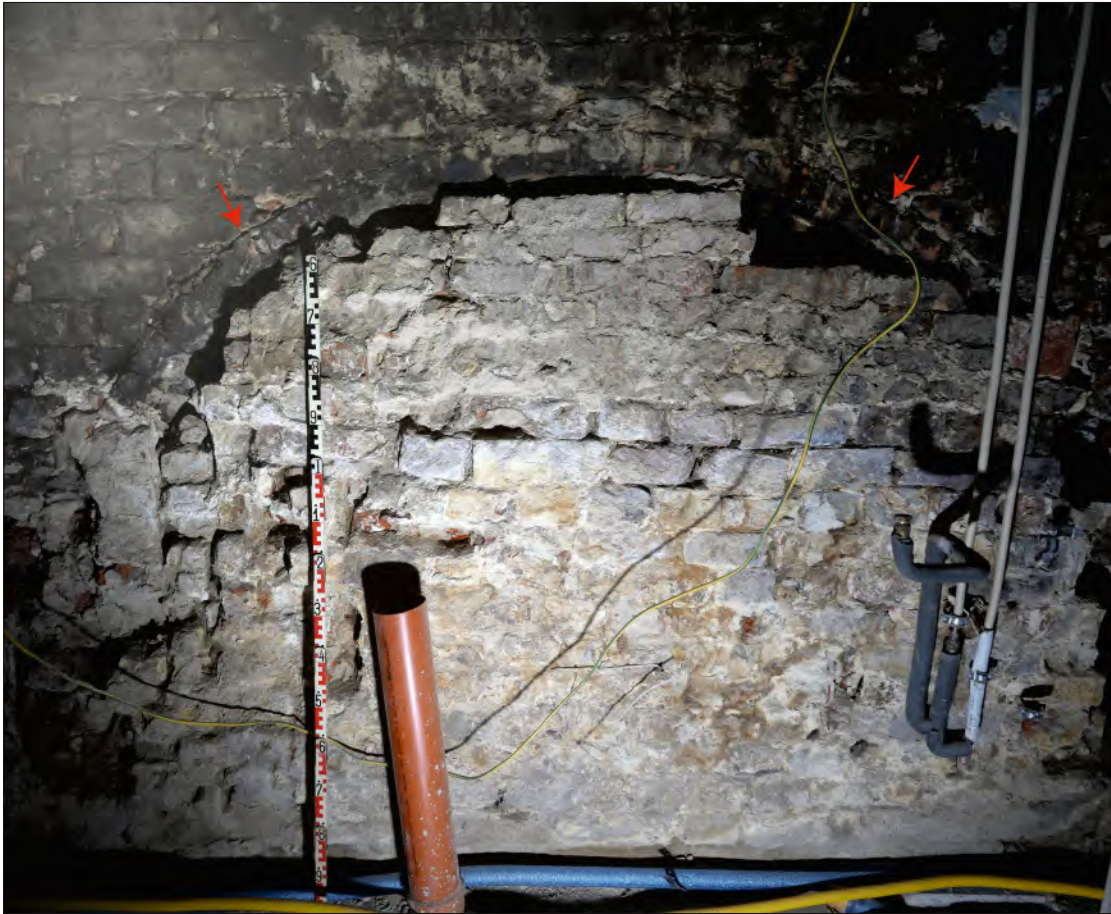
Abb.5 Lübeck, Kupferschmiedestraße 10, Mauerbefund mit Segmentbogen (s. Markierung) – HL/Abt. Denkmalpflege/Krischke/2024.

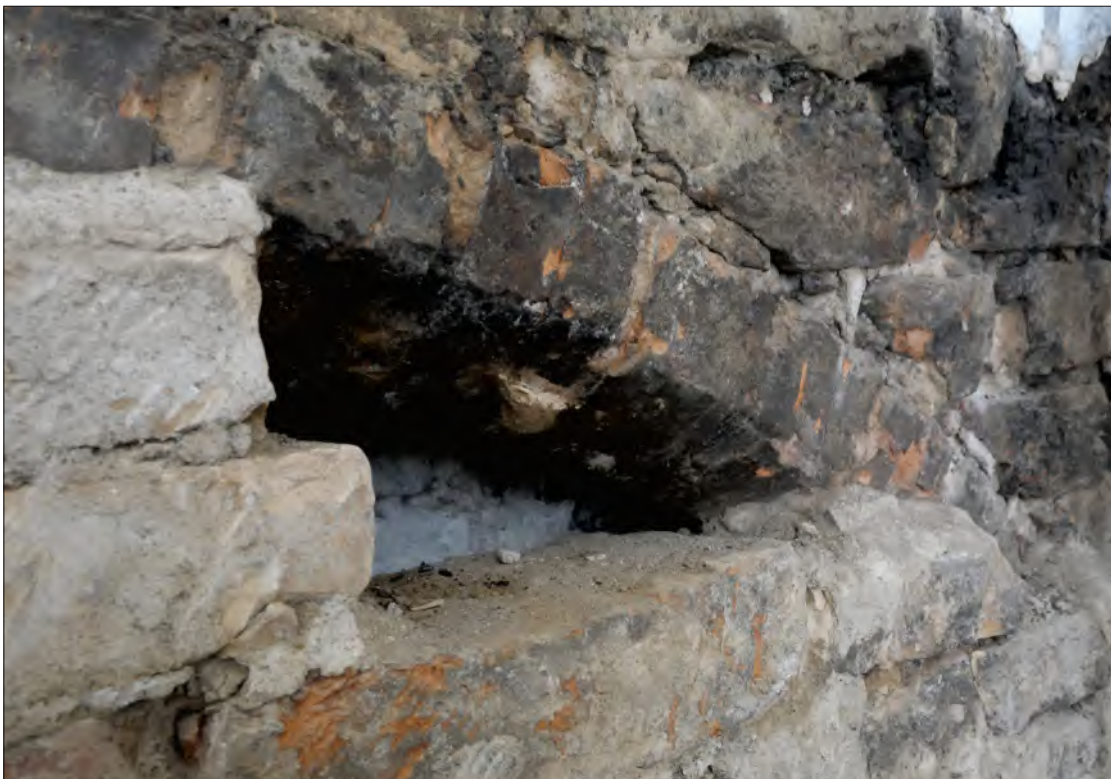
Abb.6 Lübeck, Kupferschmiedestraße 10, Detailaufnahme der Formsteine im Bogen – HL/Abt. Denkmalpflege/Krischke/2024.

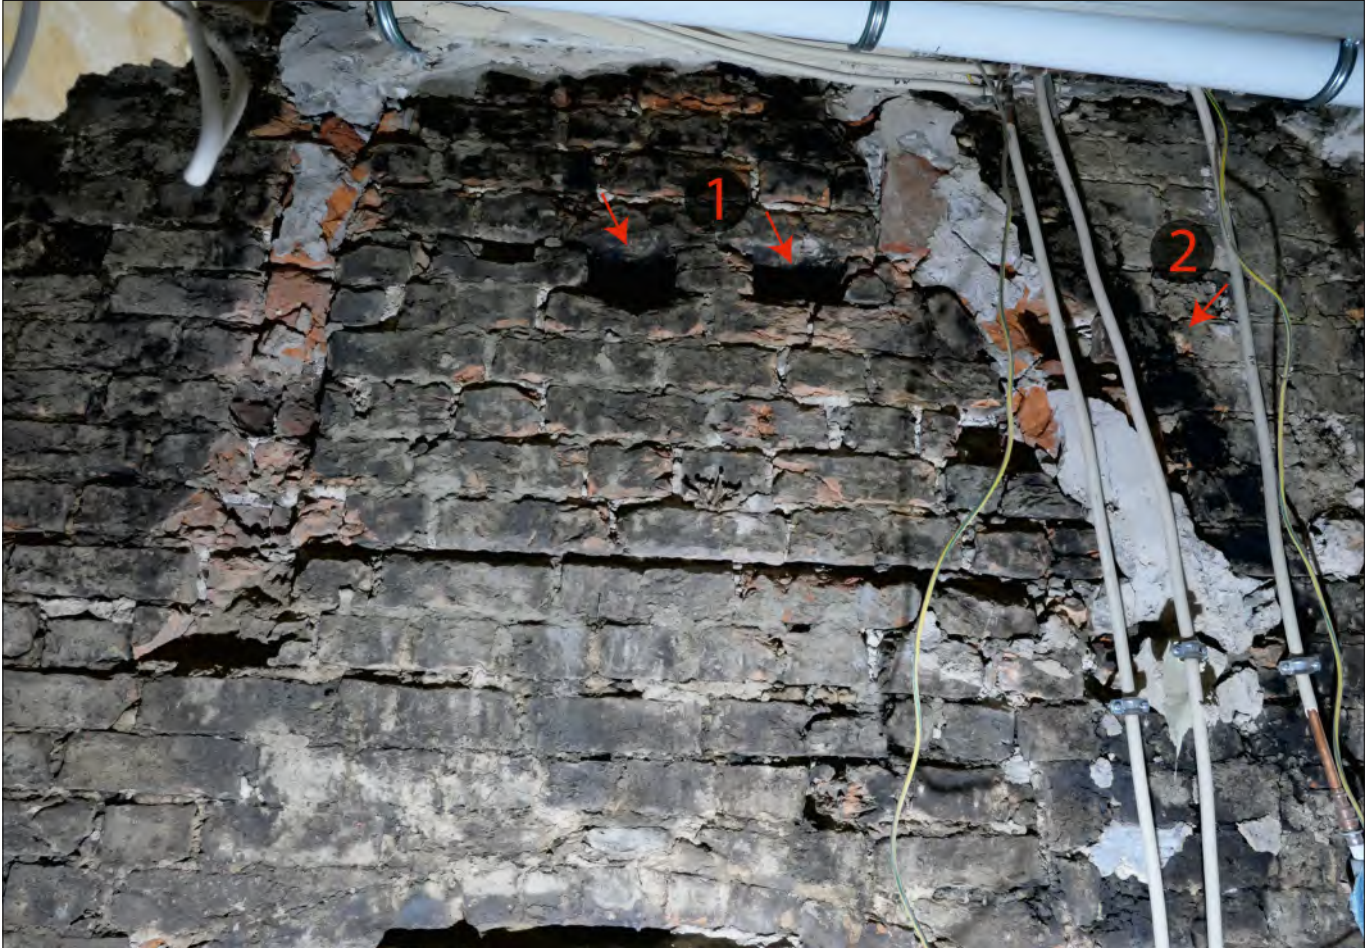
Abb.7 Lübeck, Kupferschmiedestraße 10, Mauerbefund über dem Segmentbogen mit Löchern (1) und Rußspur (2) – HL/Abt. Denkmalpflege/Krischke/2024.

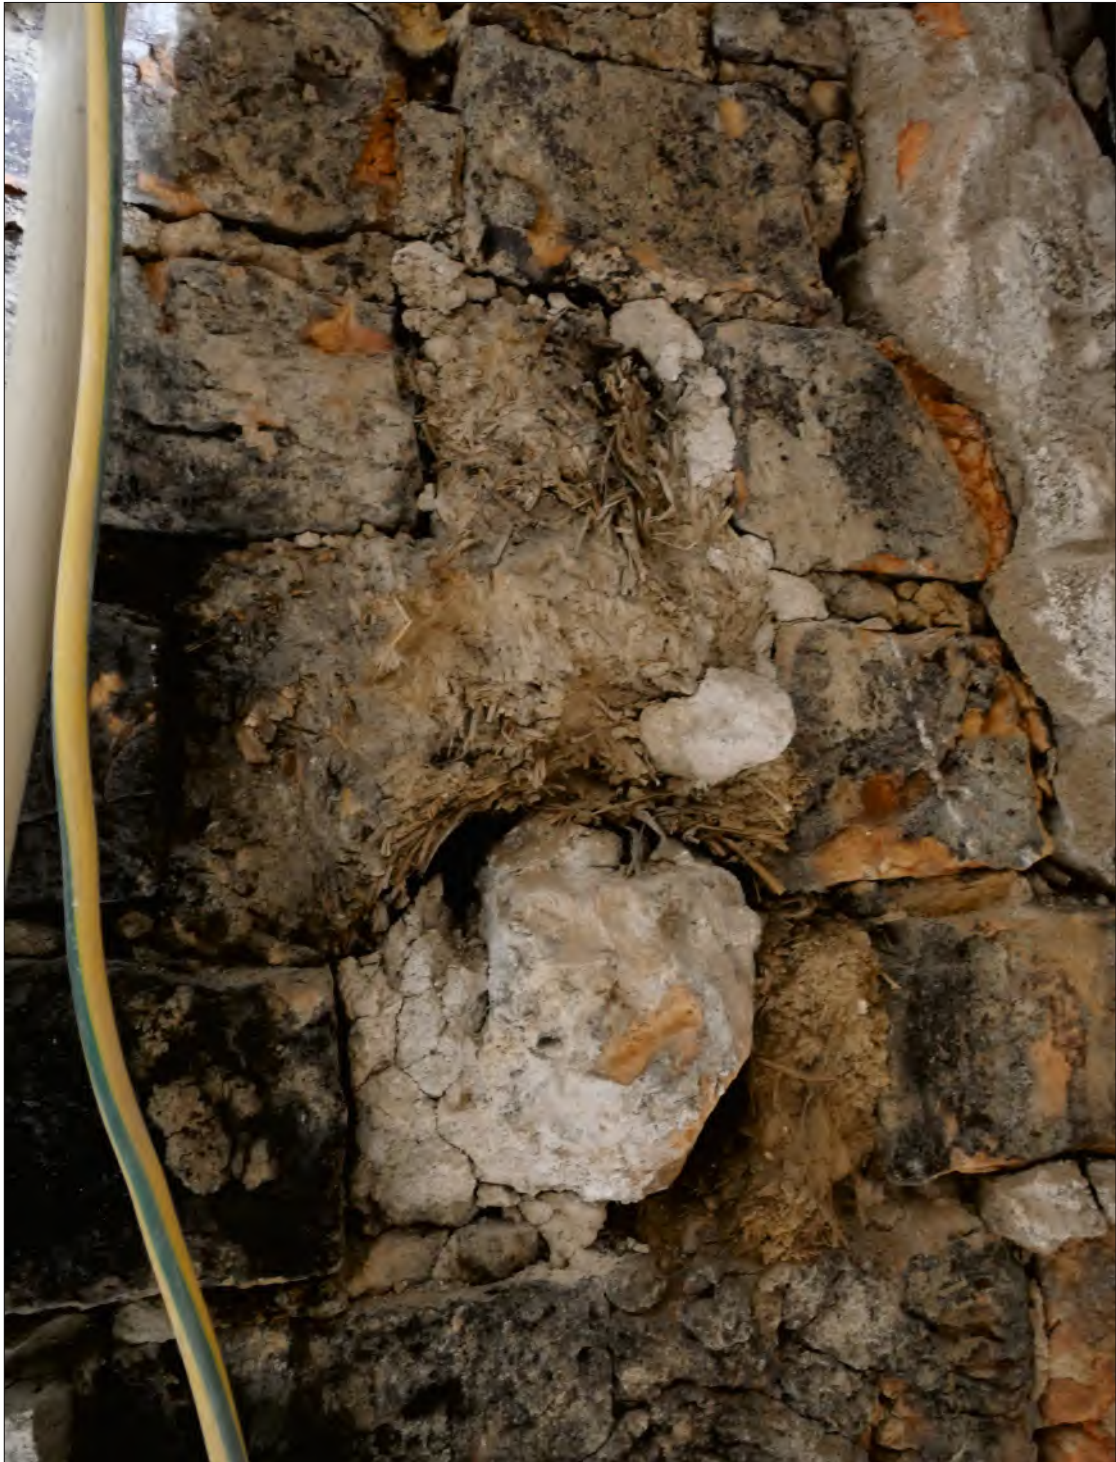
Abb.8 Lübeck, Kupferschmiedestraße 10, Reste des Lehmputzes mit Strohmagerung – HL/Abt. Denkmalpflege/Krischke/2024.

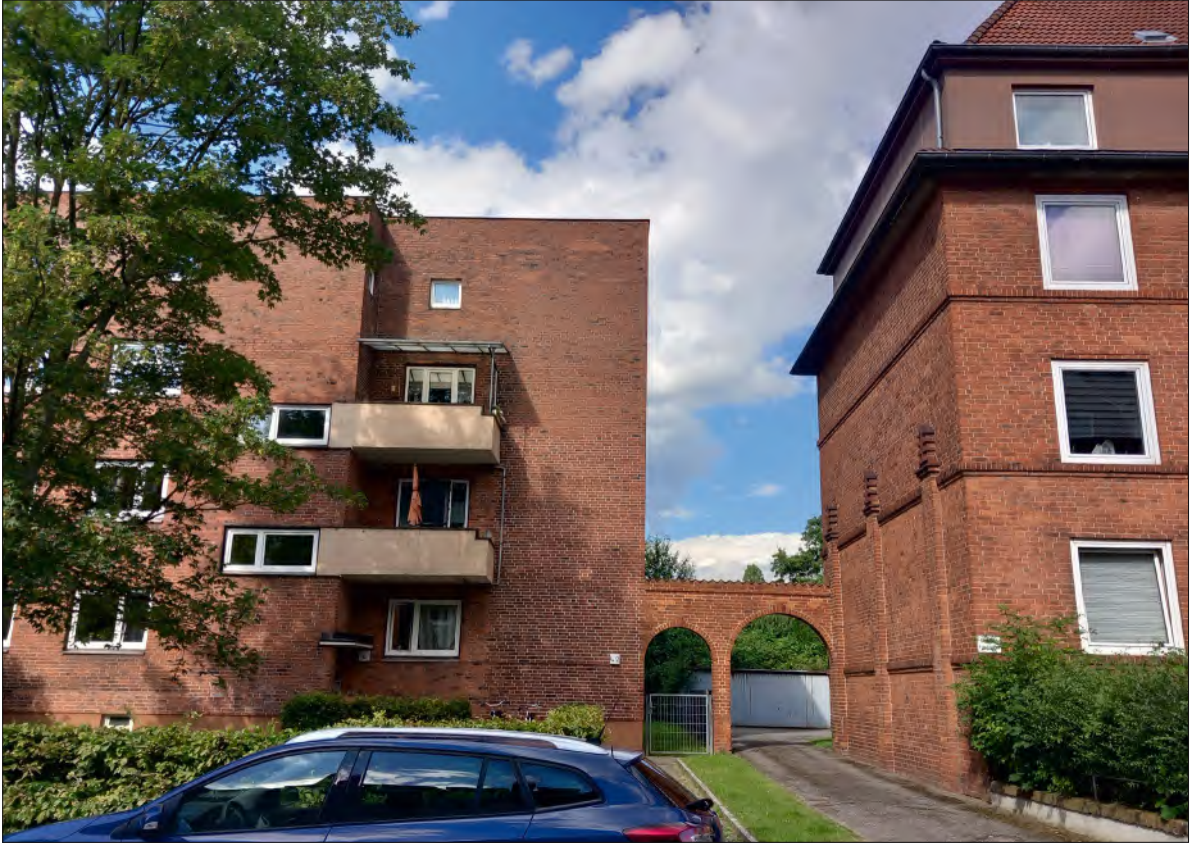
Abb. 4 Lübeck, Margarethenstraße, später eingefügtes Verbindungselement zwischen den Wohnblöcken – HL/Abt. Denkmalpflege/Lutter/2024.

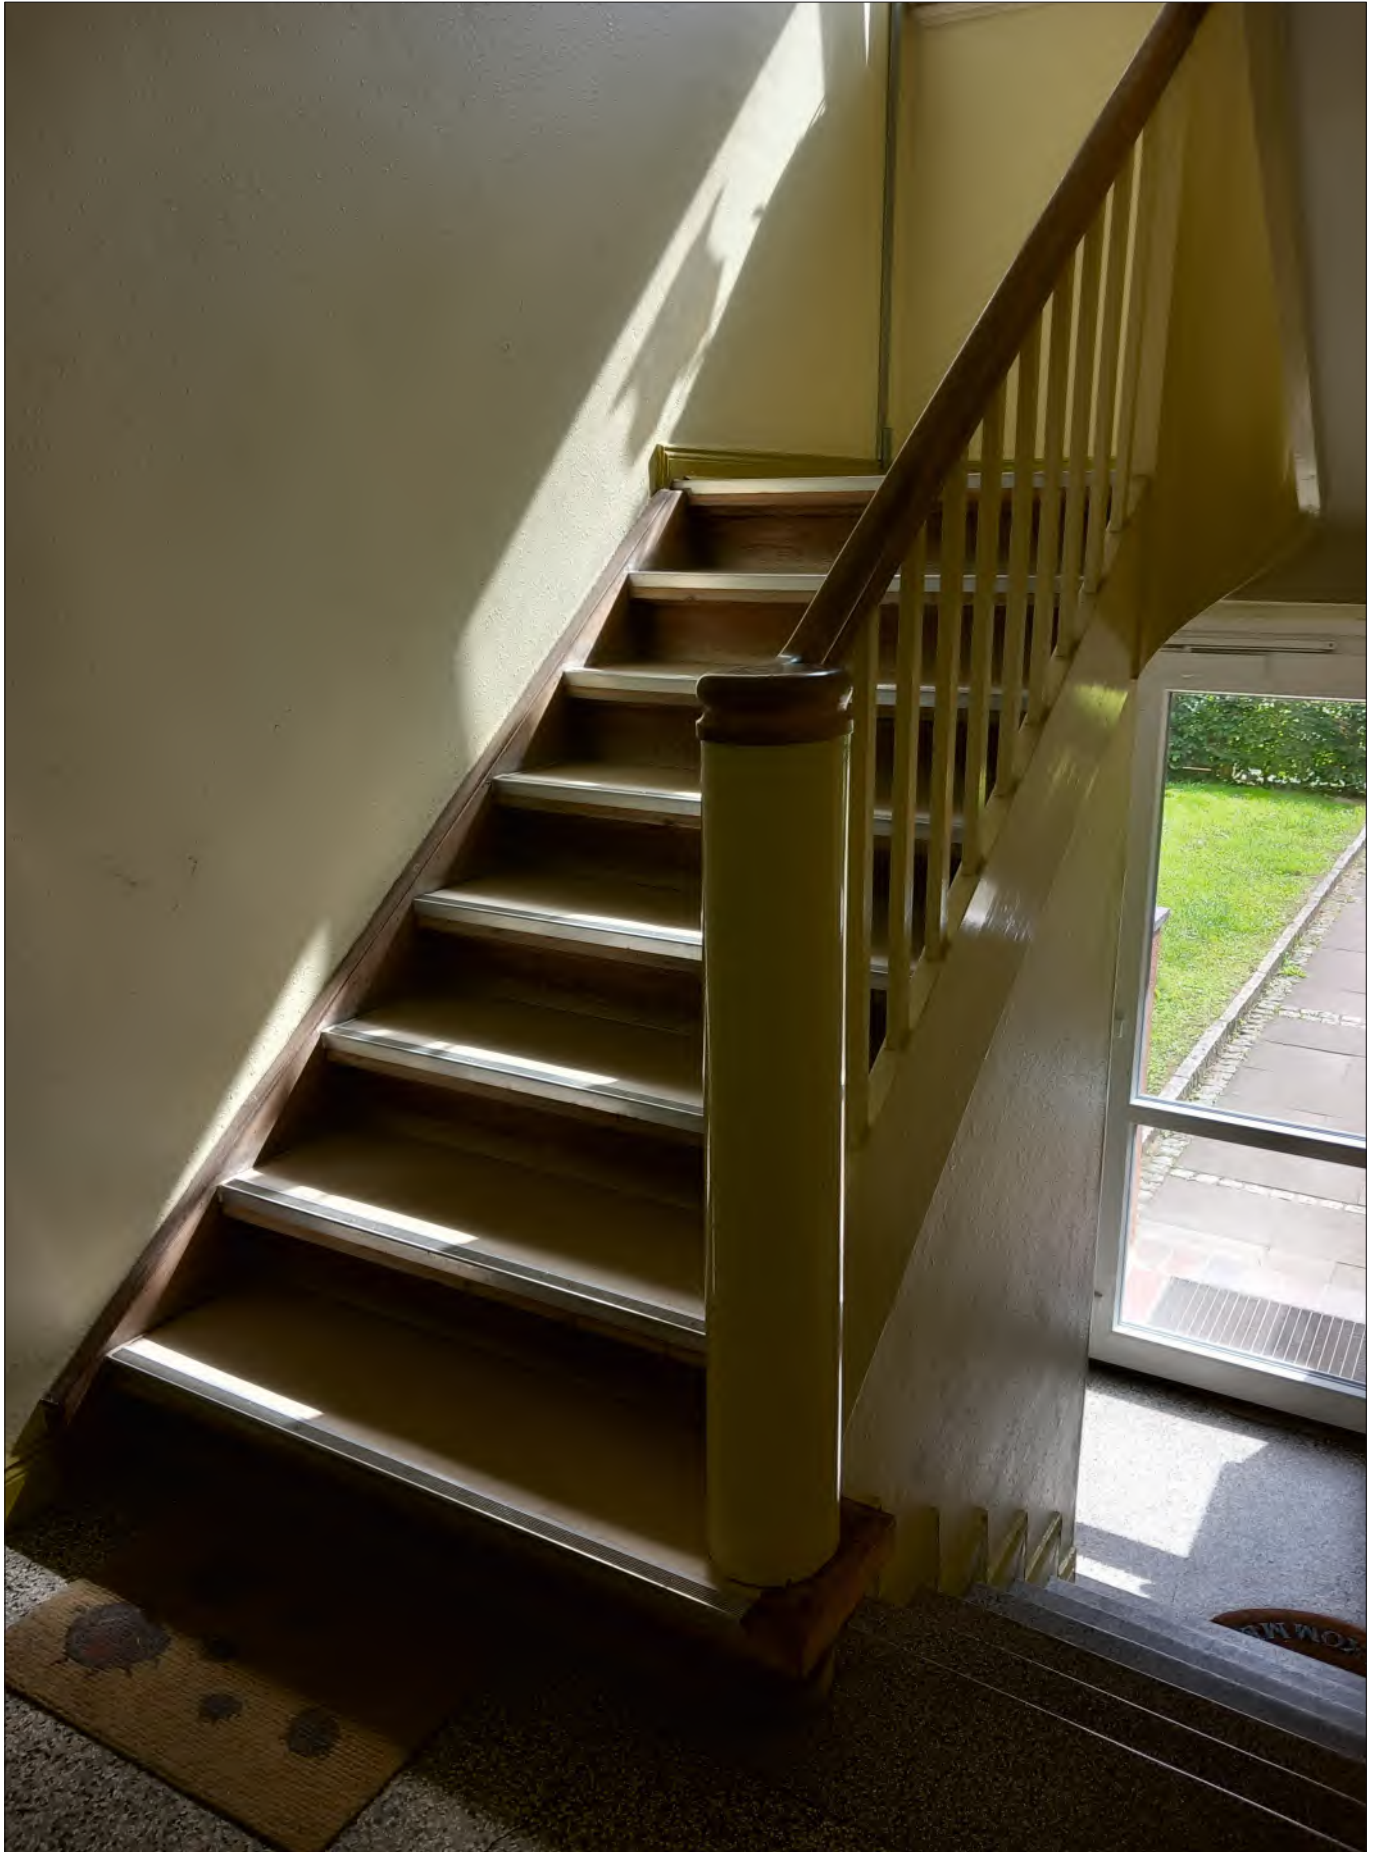
Abb. 6 Lübeck, Margarethenstraße 42-52, Treppenhausaufgang – HL/Abt. Denkmalpflege/Lutter/2024.

Bauzeitliche Treppenhäuser: horizontale Erschließung (Zweispänner), gegenläufige Treppenanlagen mit rundem Antrittspfosten und Stabholzgeländer, in allen Hausfluren Treppenanlagen und Böden bis zum Hochparterre aus Terrazzo und in den Obergeschossen aus Holz (Abb. 6); in die Wand eingelassene, hölzerne Briefkastenanlagen (Abb. 7); weitgehend erhaltene Wohnungseingangstüren – teilweise mit hochrechteckigem Glaseinsatz oder Oberlicht und wenige Beispiele mit ursprünglicher Drehklingel oder längsovaalem Klingelschild; Ursprüngliche Grundrissaufteilung in den Wohneinheiten; erhaltenswert hier die bauzeitlichen Wohnungstüren sowie besondere Ausstattungsdetails wie Holzböden.

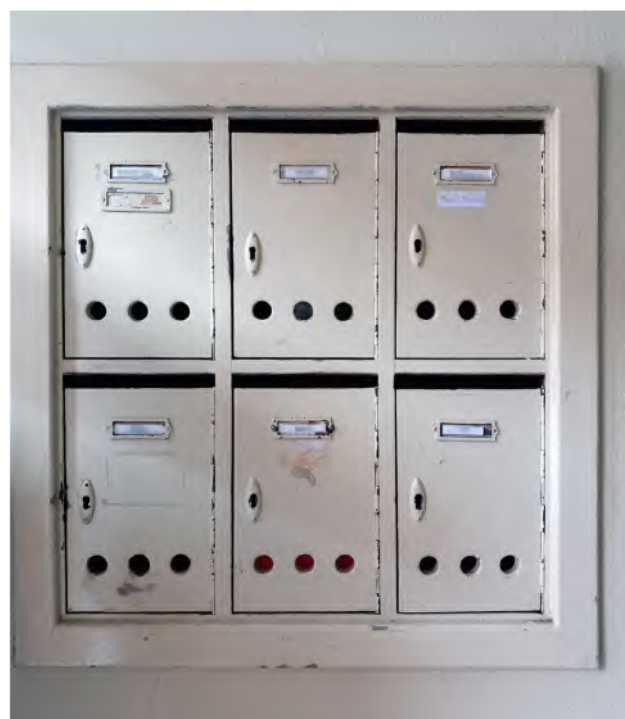
Abb. 7 Lübeck, Margarethenstraße 42-52, Briefkastenanlage – HL/Abt. Denkmalpflege/Lutter/2024.
