# Denkmalpflege in Lübeck 2024

## Denkmalpflege in Lübeck 2024

Herausgegeben für die Hansestadt Lübeck  
von  
Dirk Rieger

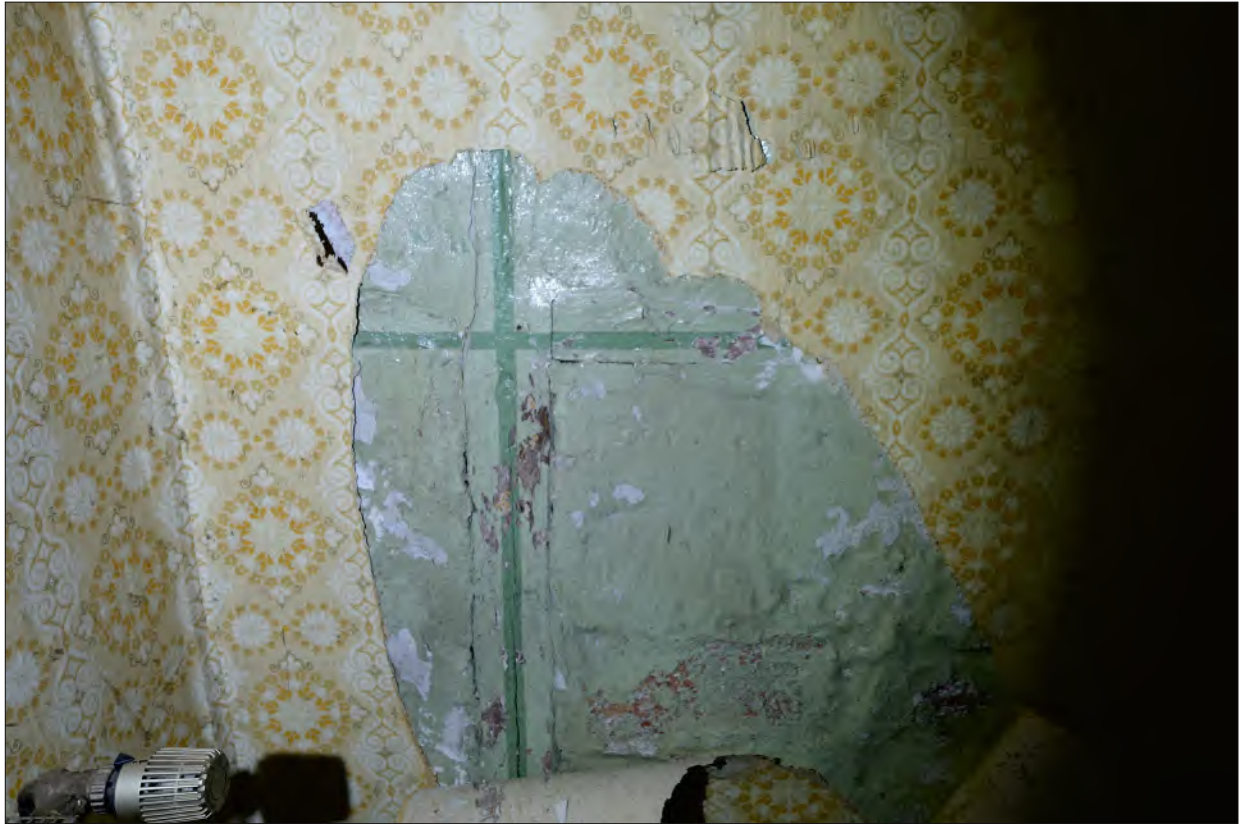
Abb. 3 Lübeck, Petersilienstraße 8, Obergeschoss, Befunde unter Tapete – HL/Abt. Denkmalpflege/Lutter/2024.

Von besonderer wissenschaftlicher Relevanz sind darüber hinaus zahlreiche bauhistorische Befunde (Brandwand, Farbsysteme, Tapeten). Von einer noch ausstehenden bauhistorischen Untersuchung werden außerdem weitere wichtige Erkenntnisse erwartet, die über die Baugeschichte und die Wohnkultur der Zeit um 1800 Aufschluss geben können.

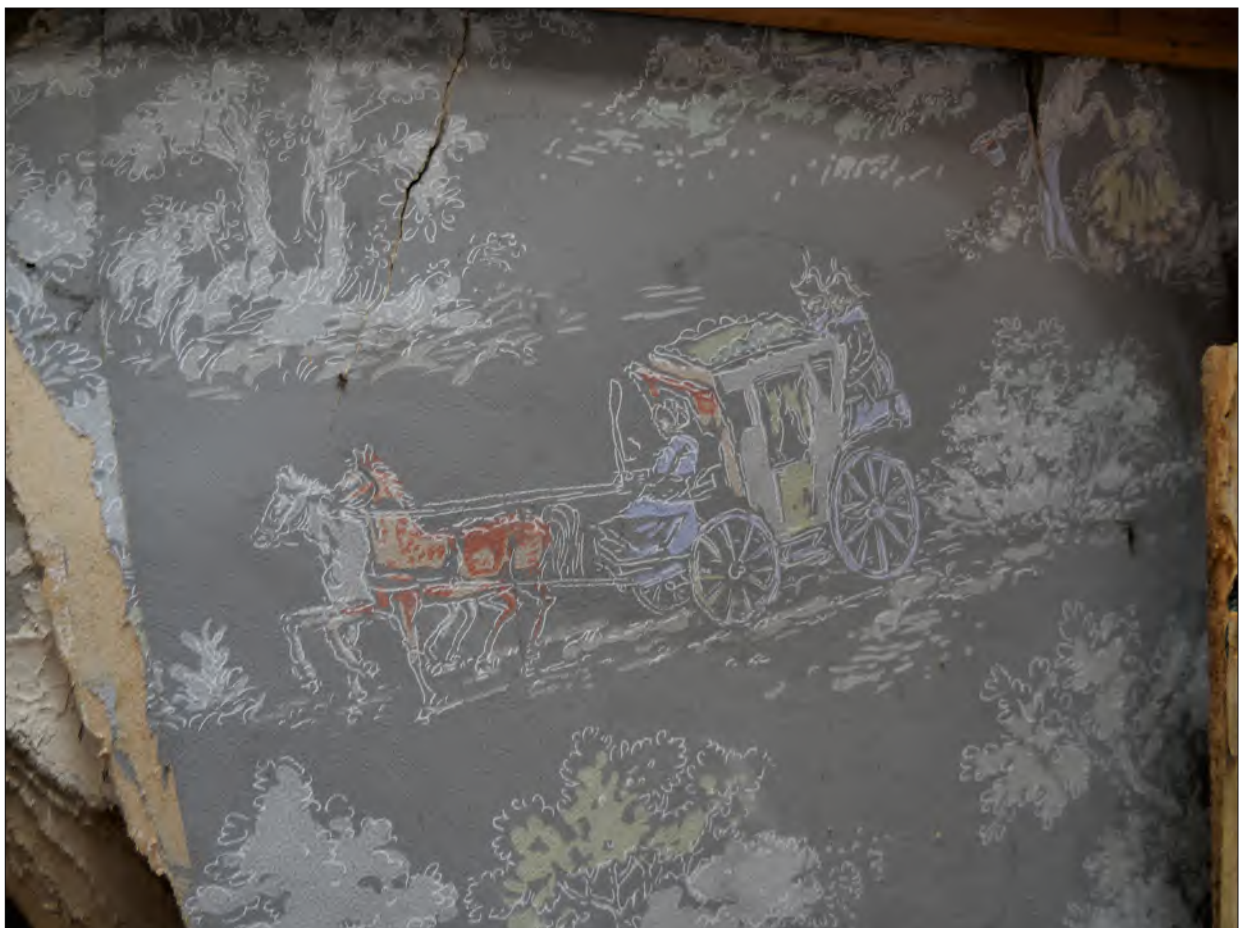
Abb. 4 Lübeck, Petersilienstraße 8, Obergeschoss, bedruckte Tapete – HL/Abt. Denkmalpflege/Lutter/2024.

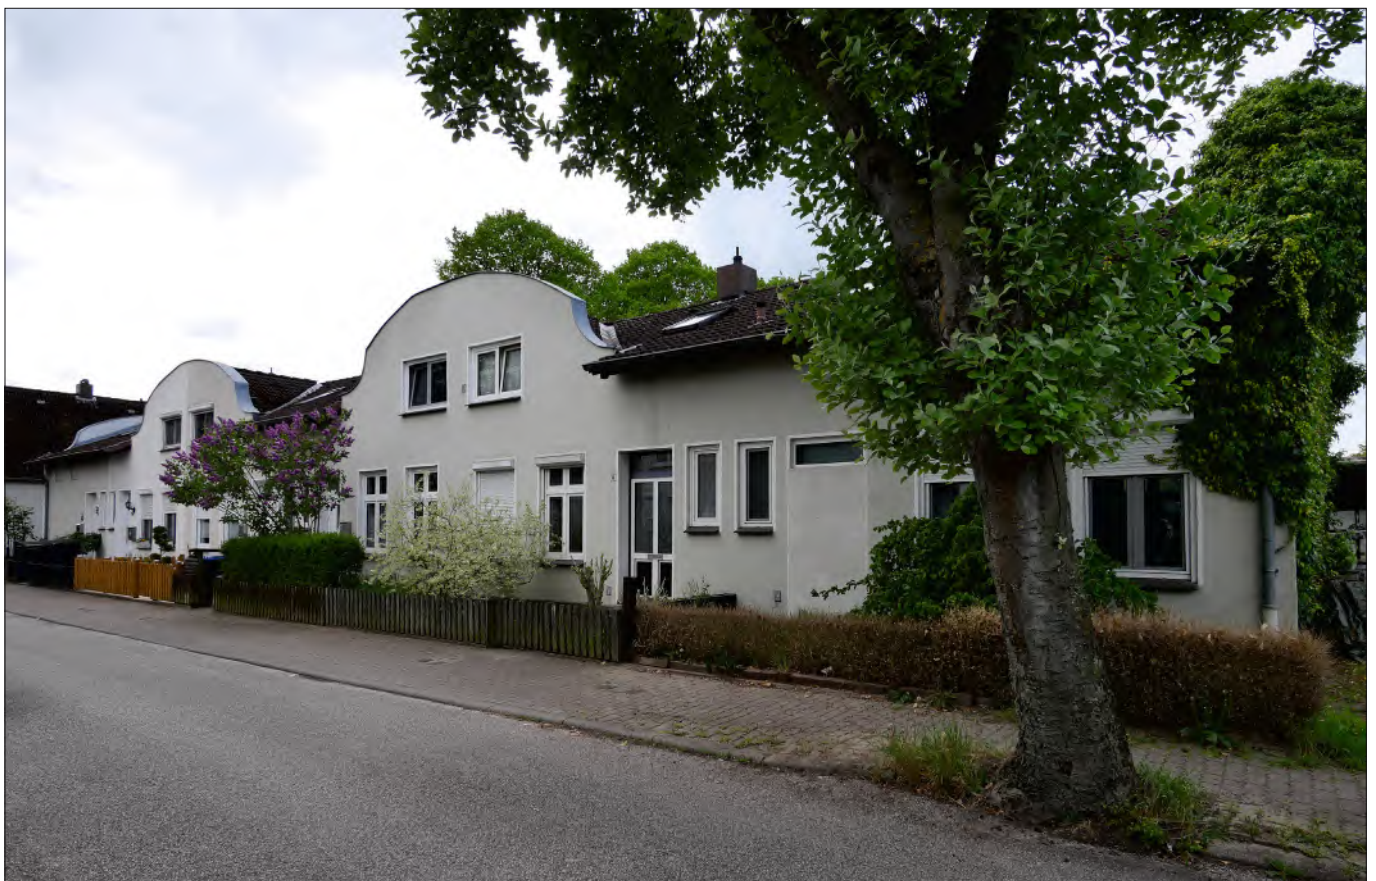
Abb. 5 Lübeck-Herrenwyk, Werkssiedlung, Beispiel für Acht-Häusergruppe – HL/Abt. Denkmalpflege/Ellersiek/2025.

Die Arbeiterwohnhäuser wurden als Wohnhausgruppen nach dem Typenentwurf des zugrundeliegenden Grundrisses eines Doppelhauses, jedoch mit alternierenden Fassadengestaltungselementen errichtet. Statt Eintönigkeit und Monotonie sollte eine lebendige Siedlung nach zeitgemäßen Standards entstehen, welche „gesundes und bequemes Wohnen“<sup>1</sup> ermöglichen sollte. Dieses erklärte Ziel spiegelt auch den starken sozial-fürsorglichen Anspruch bereits in der Planung wider; um sozialpolitischen Unruhen vorzubeugen, sorgte man für faire Wohnverhältnisse und sicherte somit einen guten Lebensstandard.

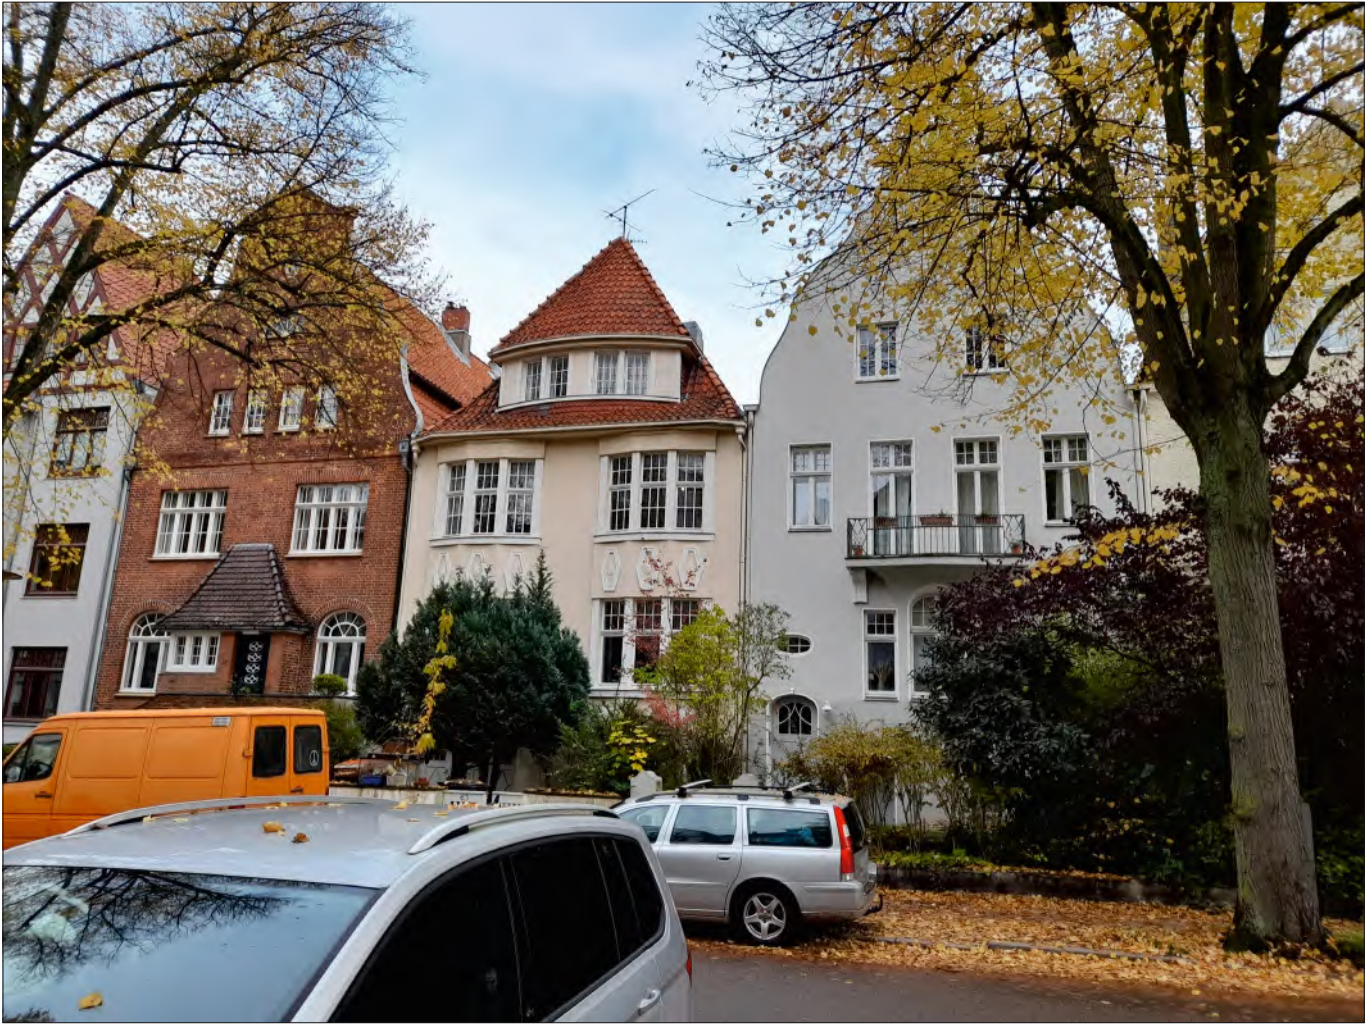
Abb. 3 Lübeck, Hohelandstraße, straßenseitige Fassaden der Mba – HL/Abt. Denkmalpflege/Seemann/2023.

Plänen der Architekten Hahn und Runge; allesamt giebelständig zur Hohelandstraße sowie zwei- und dreigeschossig; alternierende Dachlandschaft mit verschiedenen Giebelformen und Gauben; überwiegend Satteldächer, teilweise abgewalmt; bis auf Nr. 61 verputzt (**Abb. 3**); Fassadengestaltung in Heimatschutz- und Jugendstilformen mit geputzten Zierfeldern; in den Erdgeschosszonen häufig Ständerker oder Loggien; Fenster mit verschiedenartigen Sprossierungen; bauzeitliche Haustüren weitestgehend erhalten;

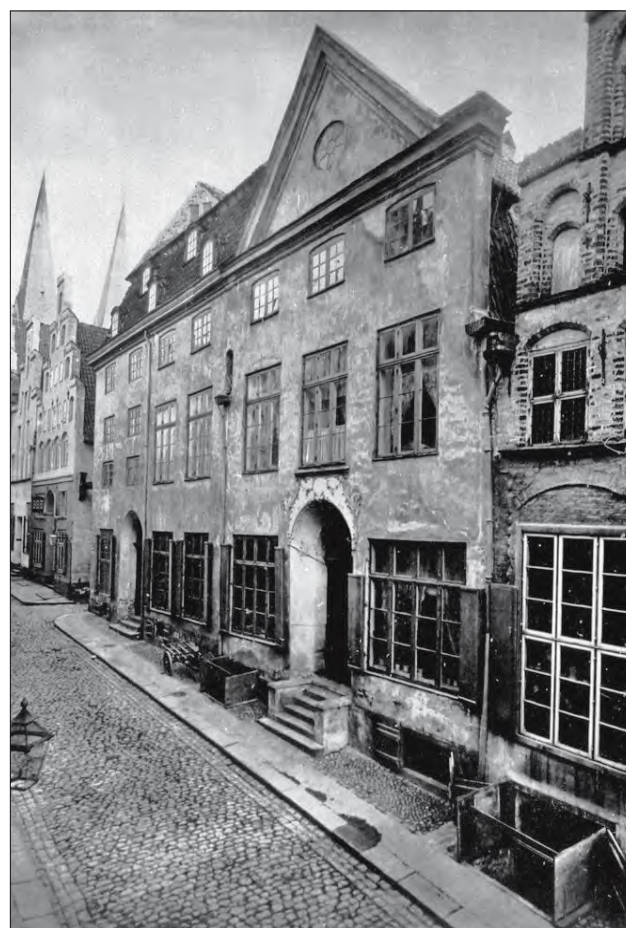
Abb. 2 Lübeck, Mengstraße um 1910, 5-zoniger Aufbau und Hausvorzonen – Landesamt für Denkmalpflege Schleswig-Holstein/Fotoarchiv/um 1910.

den Häusern Nr. 19 und 21, auf private Initiative der Hauseigentümer:innen angelegt. Wenn der Straßenraum breiter war, gab es zwischen den Gehwegen und Hauswänden eine weitere Zone (Kleinsteinpflaster, Grün, selten auch Vorgärten, etc.), so dass von einem 5-zonigen Aufbau gesprochen werden kann. Dazu sind Ausnahmen und Varianten möglich, jedoch ergibt sich insgesamt ein weitestgehend einheitliches Bild in den Straßenräumen.

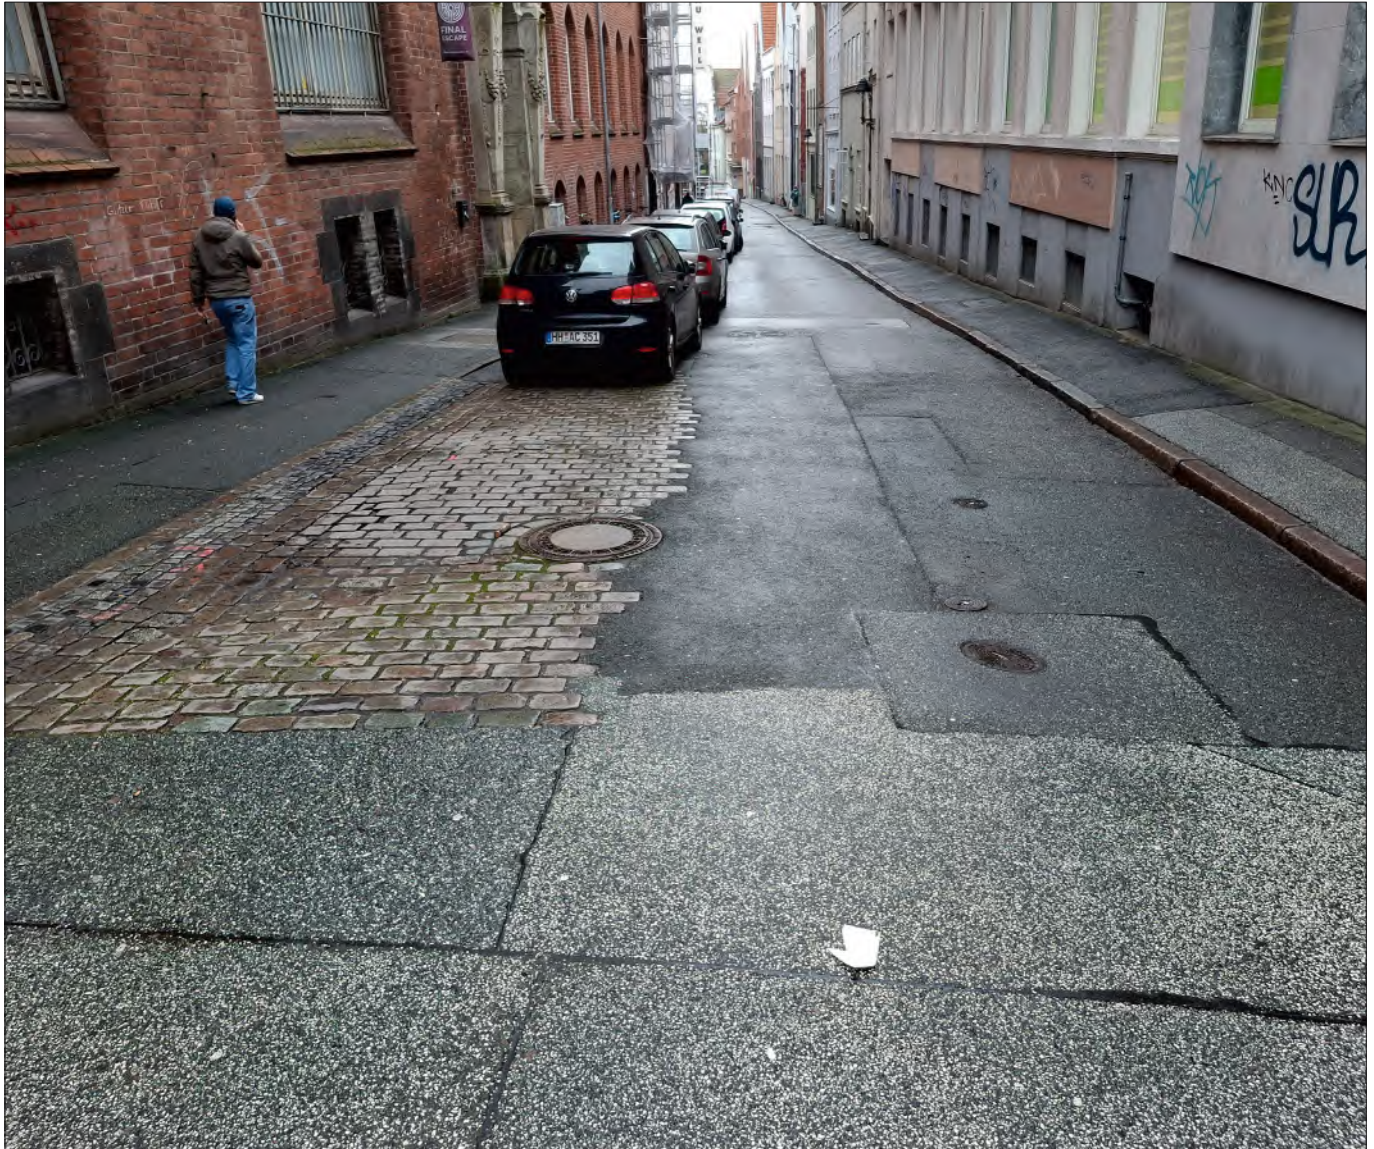
Abb. 3 Lübeck, Braunstraße, Verbliebener Rest eines hochwertigen Granitgroßsteinpflasters in ungebundener Bauweise (das übrige Pflaster wurde für den Wiedereinbau, nach Abschluss der Bauarbeiten im Gründungsviertel, eingelagert) – HL/Abt. Denkmalpflege/Klopp/2024.

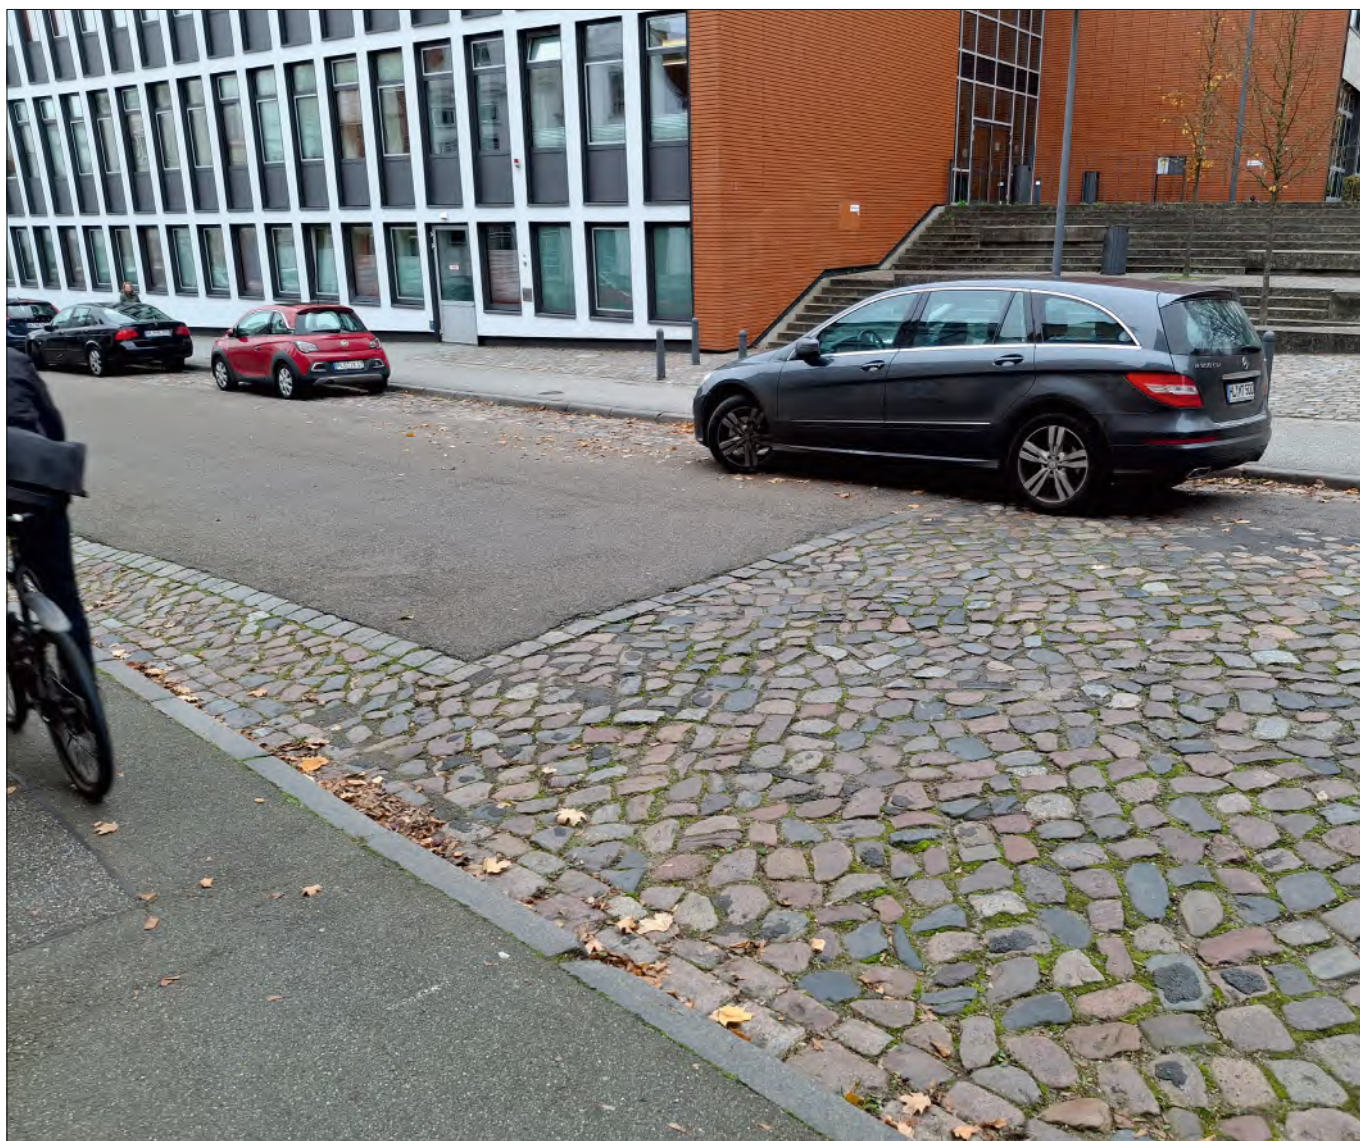
Abb. 4 Lübeck, Dankwartsgrube, Übergang zwischen historischem Pflasterverband (mit diverser Steingeometrie) und neuer Asphaltstraße – HL/Abt. Denkmalpflege/Klopp/2024.

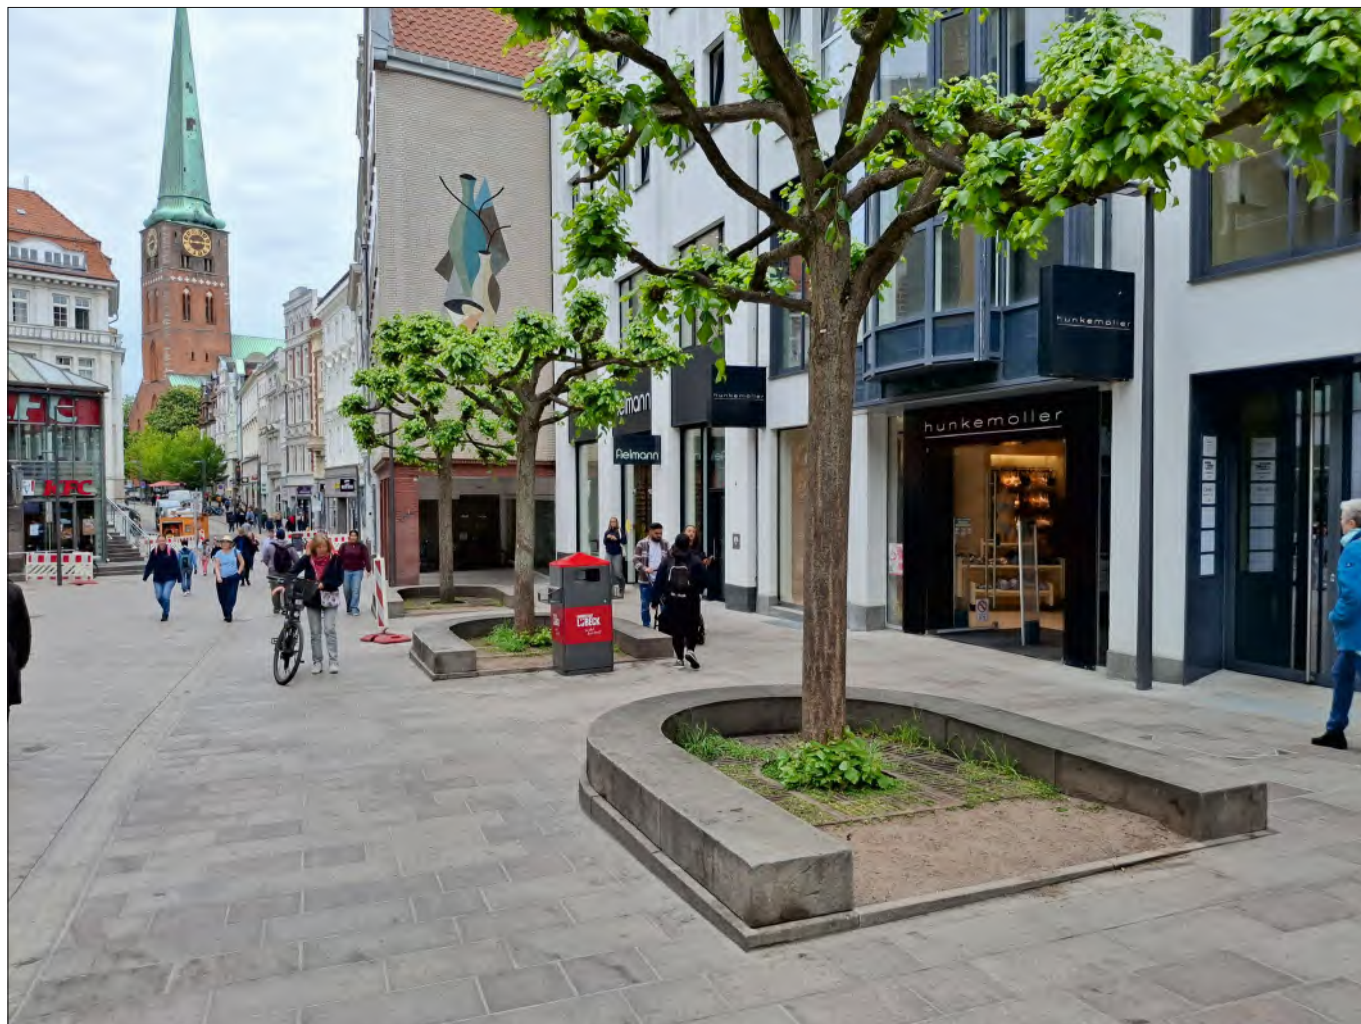
Abb. 6 Lübeck, Breite Straße, Neues, vollflächiges, helles Granitpflaster mit Betonunterbau, das Regenwasser wird fast vollständig und auch vor dem Stadtgrün weggeleitet – HL/Abt. Denkmalpflege/Klopp/2024.

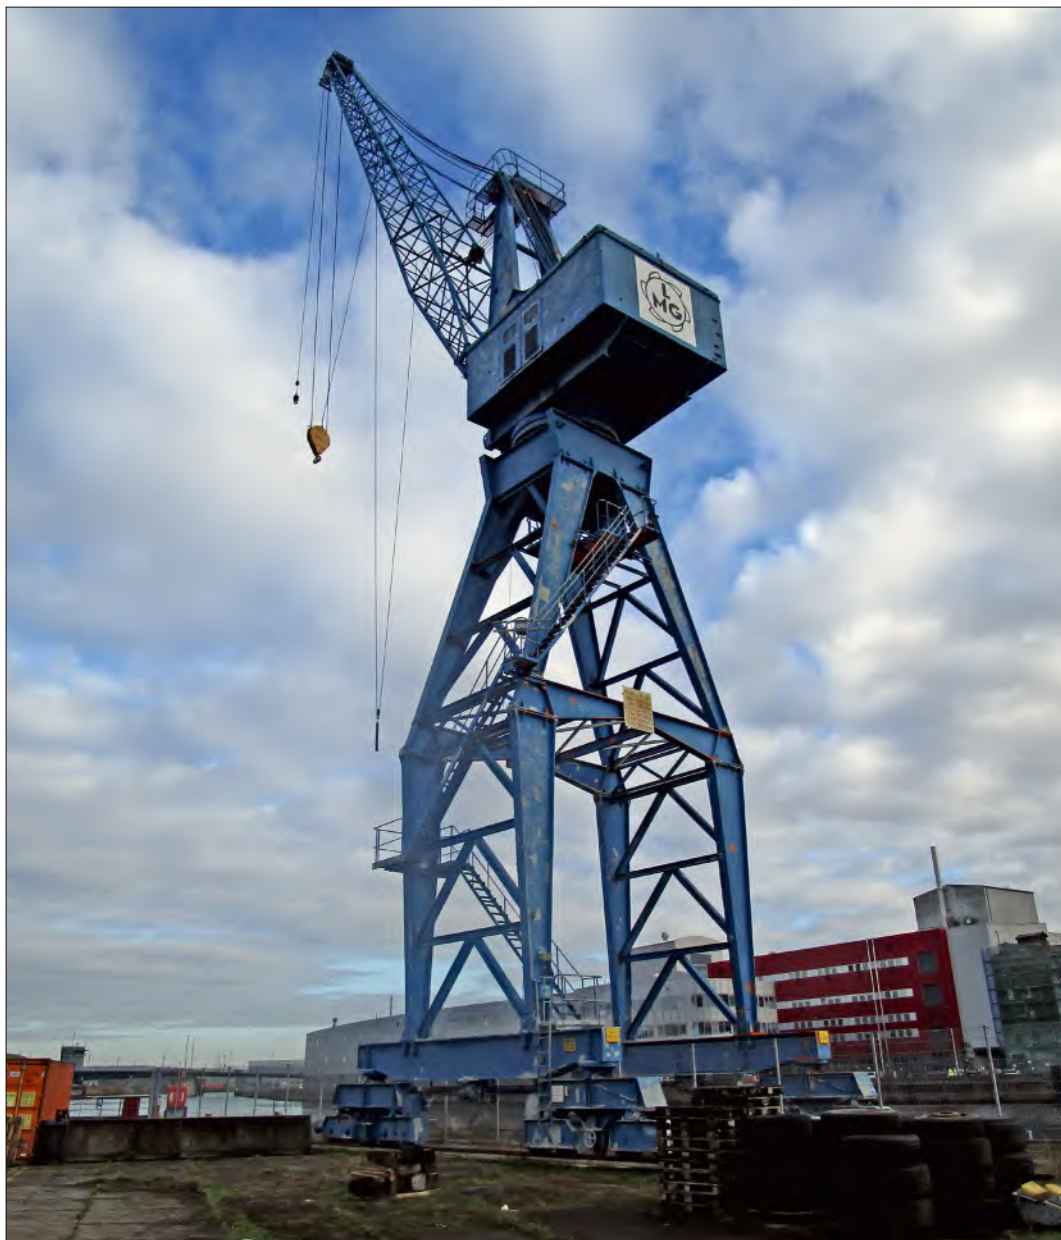
Abb. 4 Lübeck, Einsiedelstraße 6, Lübecker Maschinenbau Gesellschaft, Krananlage von 1952 – HL/Abt. Denkmalpflege/Köhn/2021.

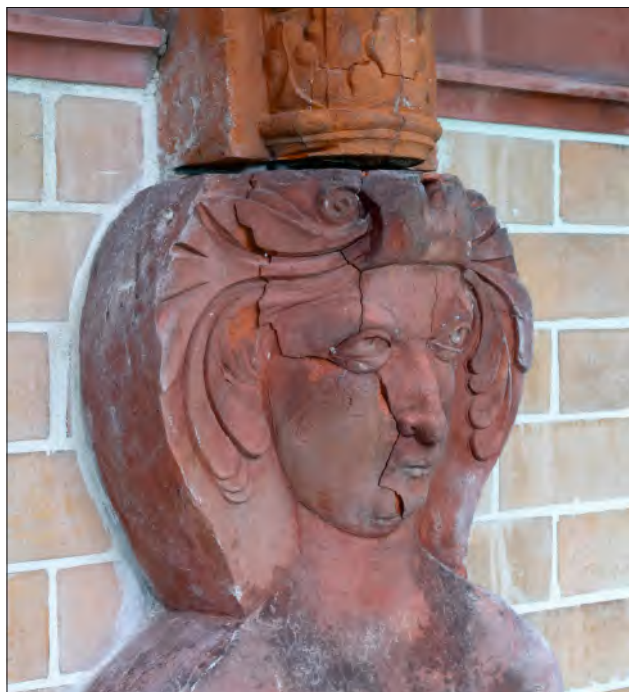
Abb. 2 Lübeck, Musterbahn 3, Straßenfassade, Kopf eines Hermenpilasters mit deutlich sichtbaren Rissen – HL/Abt. Denkmalpflege/Knipscheer/2024.

**D**ie Not war so groß, dass umgehend Netze zur Sicherung der Hermenpilaster angebracht werden mussten. Der Zahn der Zeit – genau genommen: der Rost – hatte zu gravierenden Problemen für die Stabilität geführt. Die eisernen Verankerungen, unsichtbar in den Köpfen verbaut, hatten durch die mit Rost einhergehende Volumenvergrößerung der Anker zur Sprengung der Köpfe geführt.

Deutliche Risse an den Hermenpilastern wurden bei Arbeiten an einer Loggia im Jahr 2021 festgestellt. Die Terrakotten hatten zum Teil starke Schäden, bis hin zur Gefahr des Absturzes einzelner Teile. Um eine Gefährdung von Passanten, aber auch den Verlust der wertvollen Bausubstanz auszuschließen, wurden umgehend Netze um einzelne Pfeiler samt Terrakottafiguren gespannt.

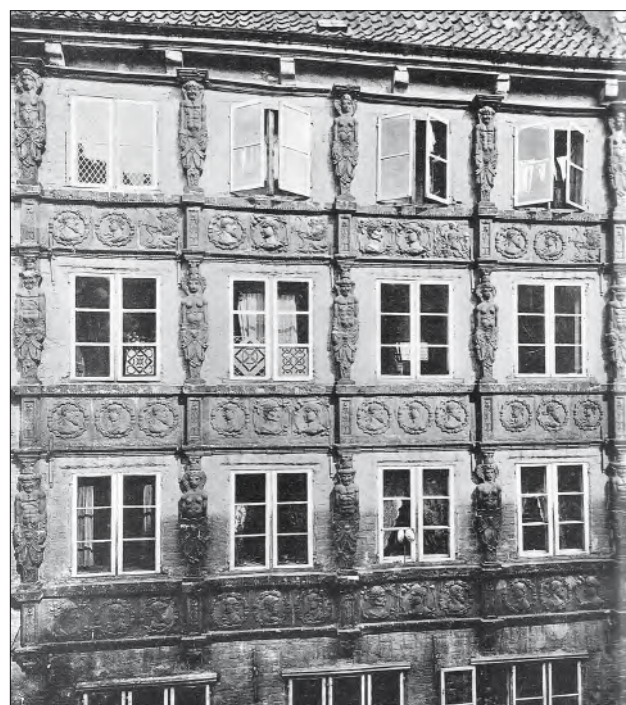
Abb. 3 Lübeck, Braunstraße 4, Straßenfassade, Die Terrakotten des 1878 abgerissenen Hauses befinden sich heute am Gebäude Musterbahn 3 – HL/Fotoarchiv/Castelli/Original-Aufnahme vor 1879.

Begonnen hatte die Geschichte der Terrakotten mit dem Abbruch des Gebäudes Braunstraße 4 im Jahr 1878 (**Abb. 3**). Von dort wurde die wohl

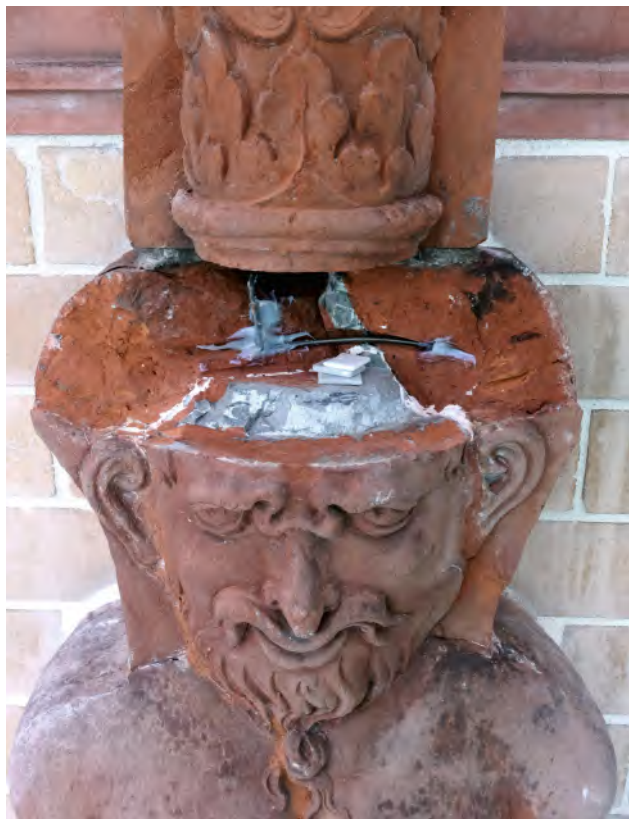
Abb. 5 Lübeck, Musterbahn 3, Straßenfassade, Hermenkopf nach dem Abnehmen der losen Terrakottateile, Entrosten des historischen Ankers und Einkleben eines neuen Edelstahlankers aus Gewindestahl – HL/Abt. Denkmalpflege/Knipscheer/2024.

Zur Klärung des Zustandes der Anker und zur Behebung des Rostproblems wurden die durch die Rostsprengung inzwischen losen Teile der Hermenpilaster durch den ausführenden Restaurator vorsichtig abgenommen (**Abb. 4; Abb. 5**). Bei einzelnen Figuren waren zwar Risse entstanden, aber die Teile saßen noch fest aneinander. Um hier die Anker sehen und vor allem behandeln zu können, war es unumgänglich, diesen Teil der Hermenpilaster aufzuschneiden (**Abb. 6**). Diese martialisch anmutende Maßnahme war unumgänglich, da der schon von außen sichtbare Rostprozess im Weiteren zu fortschreitenden Schäden führen würde.

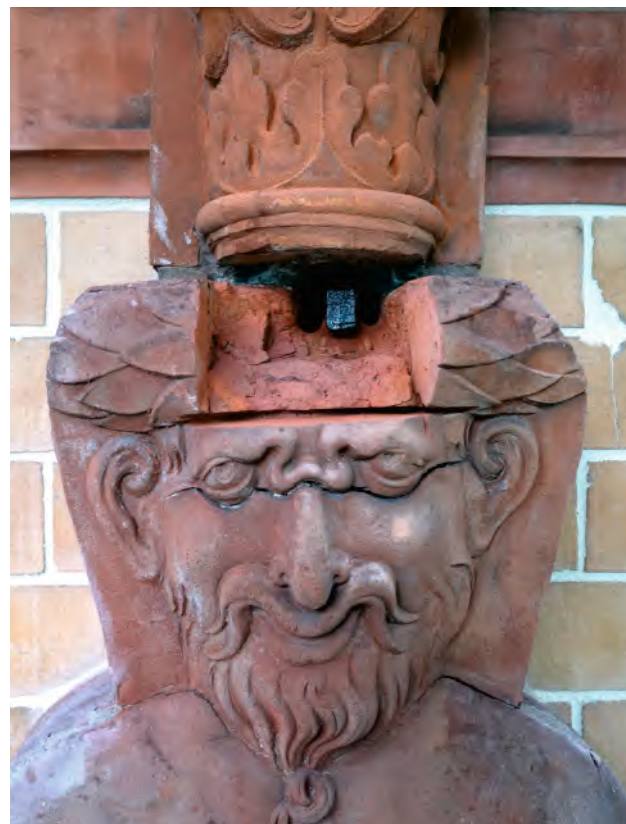
Abb. 6 Lübeck, Musterbahn 3, Straßenfassade Hier musste der Anker des Hermenkopfs freigeschnitten werden, der herausgeschnittene Teil wurde nach der Behandlung des Ankers wieder eingesetzt – HL/Abt. Denkmalpflege/Knipscheer/2024.

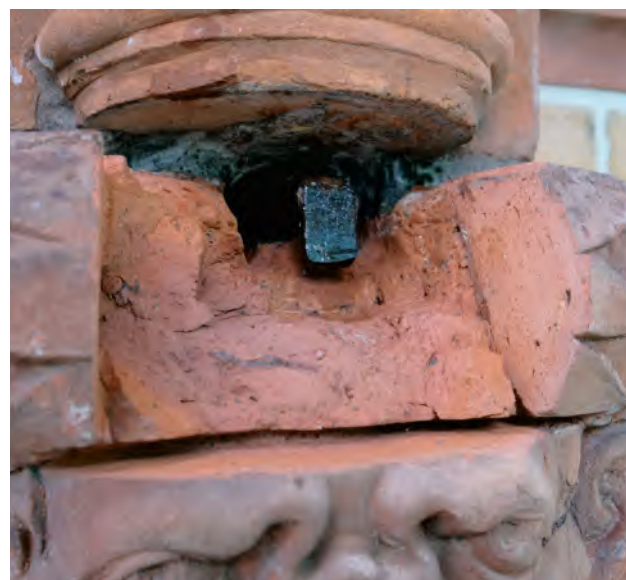
Abb. 7 Lübeck, Musterbahn 3, Straßenfassade entrosteter und mit Rostschutzmittel behandelter Anker – HL/Abt. Denkmalpflege/Knipscheer/2024.

Die Anker wurden daher nur bis etwa 5 cm in das hinterliegende Mauerwerk freigelegt, um den vorhandenen Rost tiefgreifend entfernen zu können. Um ein erneutes Korrodieren der historischen Anker so weit wie möglich zu unterbinden, erfolgten anschließend verschiedene Rostschutzmaßnahmen in mehreren Arbeitsschritten.

Als zusätzliche Maßnahme war eine neue Verankerung der Hermenpilaster erforderlich, da die historischen Anker durch das Rosten ihre Funktion überwiegend verloren hatten. Um den Terrakotten wieder einen festen und vor allem langfristig schadfreien Halt zu geben, wurden schlanke Edelstahl Gewindestäbe als neue Anker eingebracht und eingeklebt (**Abb. 4; Abb. 5**). Anschließend wurden die Arbeitsöffnungen mit hydraulischem Kalkmörtel verfüllt, der einen zusätzlichen Korrosionsschutz bietet.

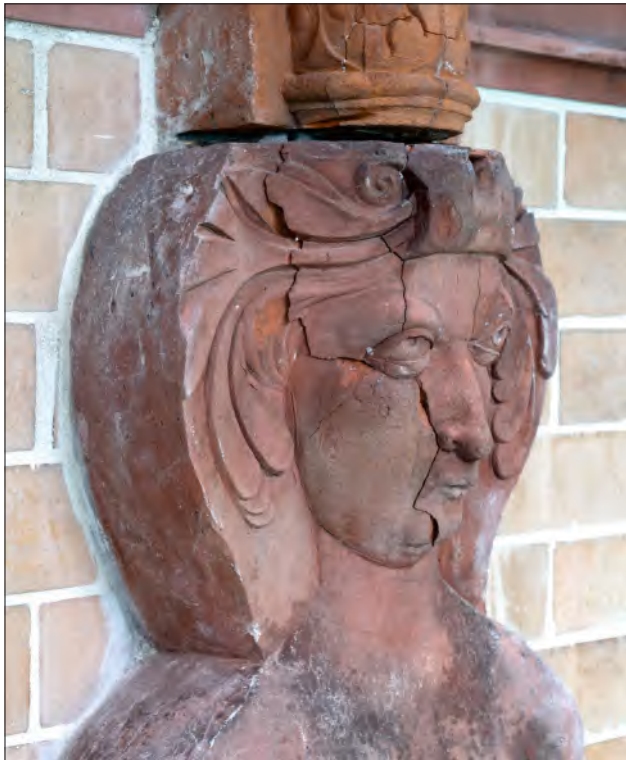
*Abb. 8 Lübeck, Musterbahn 3, Straßenfassade, Kopf eines Hermenpilasters vor der Instandsetzung; die Fugen sind ein typisches Zeichen einer Rostsprengung – HL/Abt. Denkmalpflege/Knipscheer/2024.*

Dies lässt den Schluss zu, dass die Fugen bereits in der Vergangenheit durch die rostenden Anker vergrößert waren und die Teile der Terrakotten hierdurch zum Teil um mehrere Zentimeter angehoben worden sind. Dies bedeutet eine Beeinträchtigung des Erscheinungsbildes, denn die Ornamentik wurde ursprünglich nur durch eine sehr schmale Fuge unterbrochen, deutlich zu sehen bei der Horizontalfuge am Bauch der Hermenpilaster. Diese Veränderung lässt sich damals wie heute nur mit starken Eingriffen in die Substanz beheben und wird daher regelmäßig nicht korrigiert.

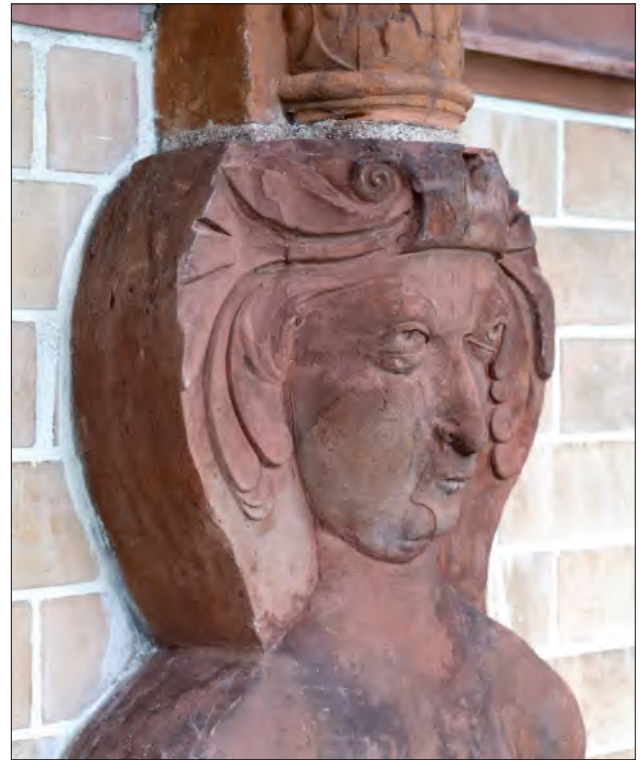
*Abb. 9 Lübeck, Musterbahn 3, Straßenfassade, nachdem der Anker saniert war, wurden die Teile wieder zusammengefügt – HL/Abt. Denkmalpflege/Knipscheer/2024.*

Nach Abstellen der Schadenursache durch Behandeln der rostenden Anker wurden die entfernten Teile der Terrakotten wieder angefügt. Dazu mussten die zum Teil stark fragmentierten Teile zuerst zu größeren Stücken zusammengefügt werden. Anschließend wurden sie möglichst passgenau und fugenfrei eingesetzt.

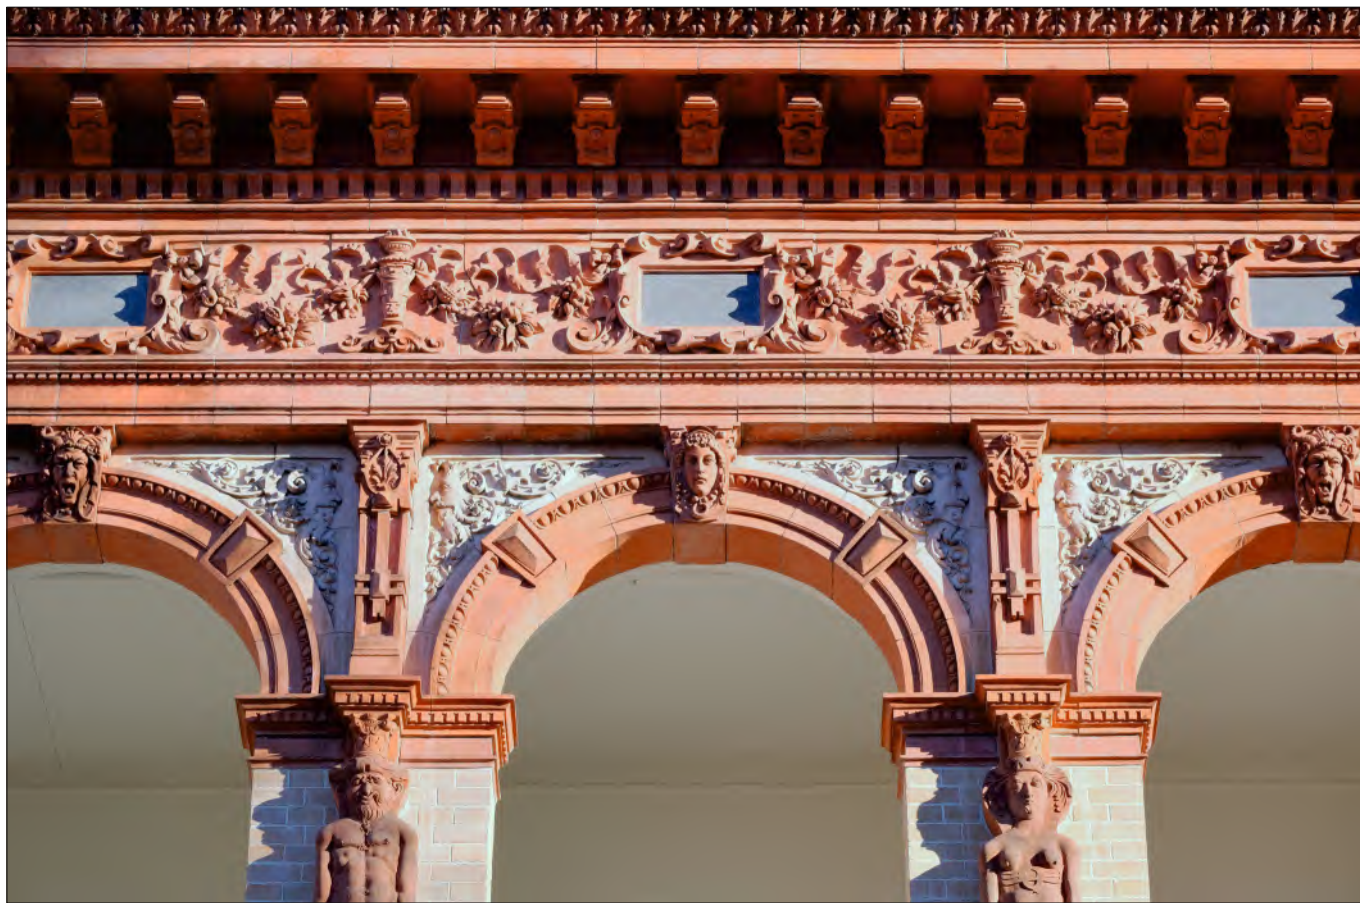
Abb. 10 Lübeck, Musterbahn 3, Straßenfassade, Nach den Reparatur- und Vorsorgemaßnahmen zeigt sich die Straßenfassade wieder mit ihrer beeindruckenden Detailvielfalt – HL/Abt. Denkmalpflege/Knipscheer/2025.

Auch die heutige Herstellung eines geschlossenen Erscheinungsbildes bedeutete nicht das Erreichen eines vermeintlichen Neuzustandes. Es galt lediglich starke Auffälligkeiten abzuschwächen. Die vorhandenen Verfärbungen und festsitzenden Verschmutzungen wurden daher neuerlich, jetzt mit einer lichtechten Lasur aus Eisenoxid Rot- und Brauntönen retuschiert.

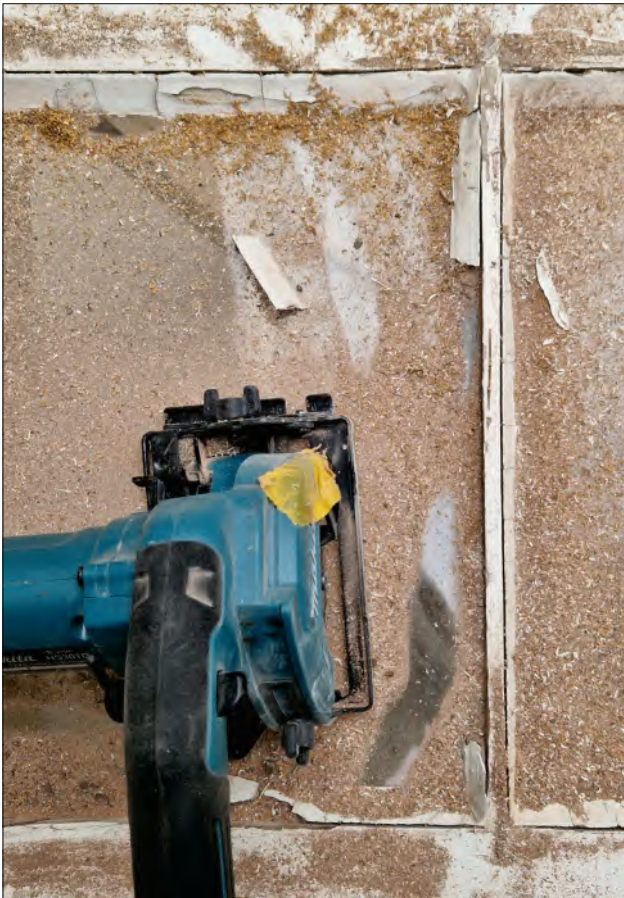
*Abb. 2 Muss man auf den Rahmen keine Rücksicht nehmen, lässt sich die Scheibe deutlich leichter herauslösen. Hier wurde mit einer Tauchsäge hinter der Kittfuge gesägt, und zwar in den alten, einstmals aus dem Container geborgenen Fenstern der Kalandrschule. Deren Scheiben haben bei kleinen Unfällen zuverlässig Ersatz geliefert – Kiefer/Sellerbeck/2024.*

regelmäßigkeiten. Muss man nun eine so hergestellte Scheibe herausnehmen, weil das Kittbett erneuert werden muss, ist das nichts für schwache Nerven. Die dünnen Scheiben brechen sehr leicht. Kleinere lassen sich aus einem Bestand älterer Scheiben (erfahrene Althausanierer haben bei Gelegenheit Fenster aus dem Container gefischt, heute würde man urban mining sagen [Abb. 2]) gut ersetzen, bei größeren Formaten muss man mit dem zeitgenössischem Industrieglas in 3 mm Dicke ersetzen – die Qualitäten einer historischen Scheibe sind dann verloren.

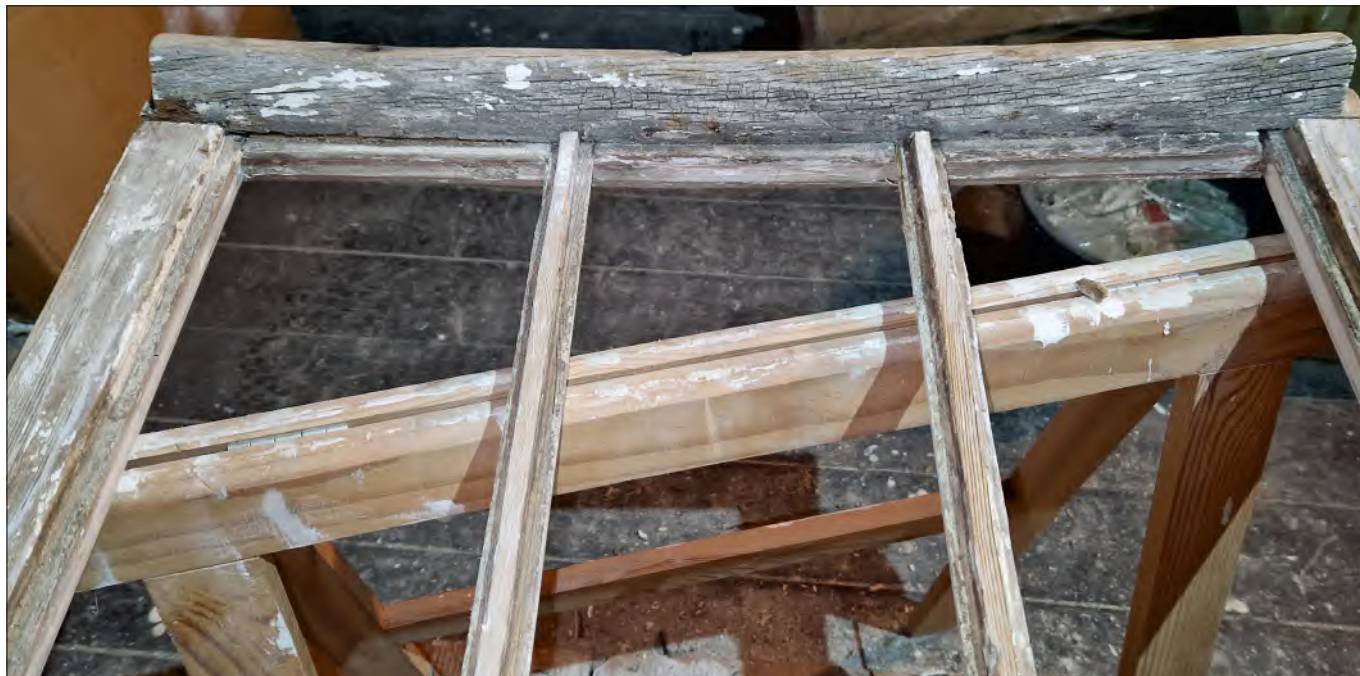
Abb. 3 Beispiel für einen Holzrahmen, der gründlich aufgearbeitet werden musste. Außen war die Farbe verwittert, der Rahmen und Wetterschenkel unten deshalb Sonne und Regen schutzlos ausgeliefert. Das ausgelaugte Holz hatte sich bereits stark verzogen. Hier mussten, wie bei den anderen Dachgeschossfenstern auch, der Kitt und Anstrich komplett erneuert werden – Kiefer/Sellerbeck/2024.

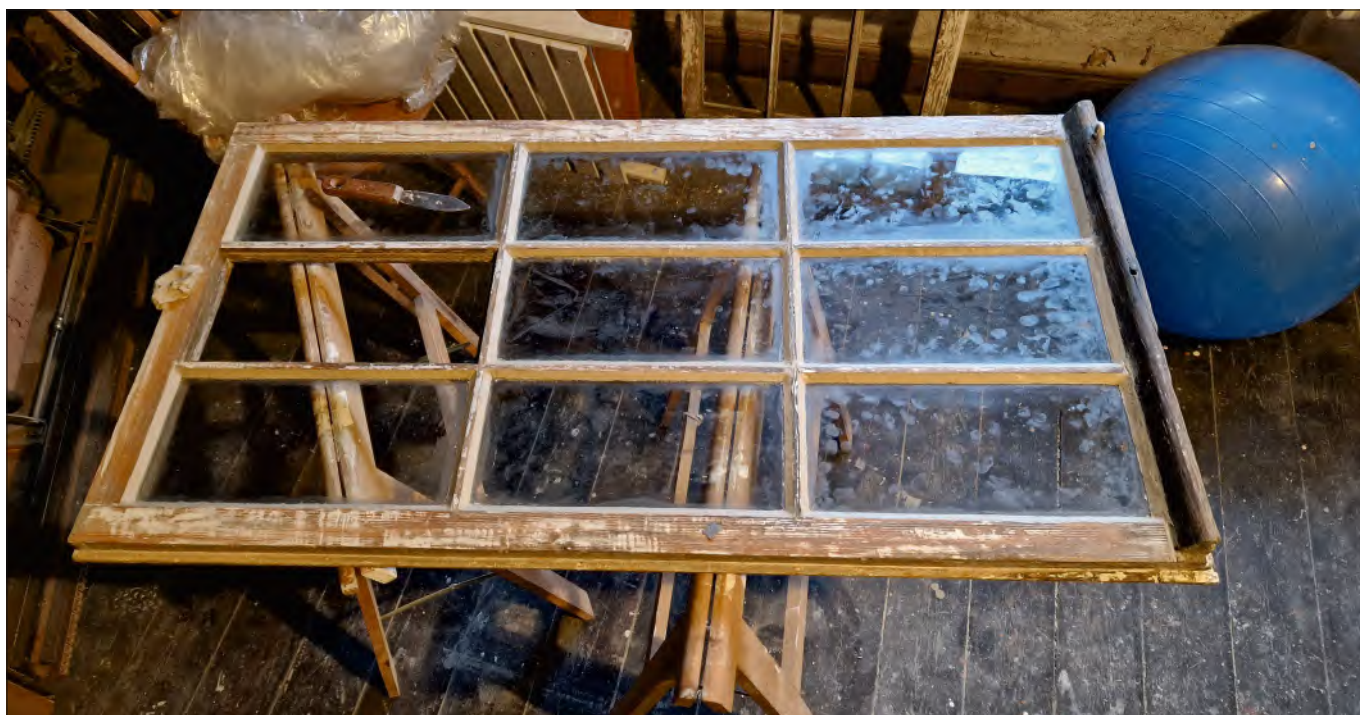
Abb. 4 Im Dachboden ließ sich ein Arbeitsplatz einrichten, welchen man bis in den späten Herbst nutzen konnte. Der Holzrahmen ist inzwischen geölt und hat bereits fast alle Scheiben wieder. Für viele Arbeitsschritte kann man das rückschonende Sitzmöbel rechts im Hintergrund hinzuziehen – Kiefer/Sellerbeck/2024.
