**Sanierung der Musik- und Kongresshalle - Bericht und  
Beschlussfassung  
hier: Aufhebung des Sperrvermerkes**

Ergänzender Sachstandsbericht zur Sanierung der Musik- und Kongresshalle Lübeck für den  
Hauptausschuss am 26.01.2016 zur Kenntnisnahme.

# Sachstandsbericht zur Sanierung der Musik- und Kongresshalle Lübeck, Bauausschuss 18.01.2016

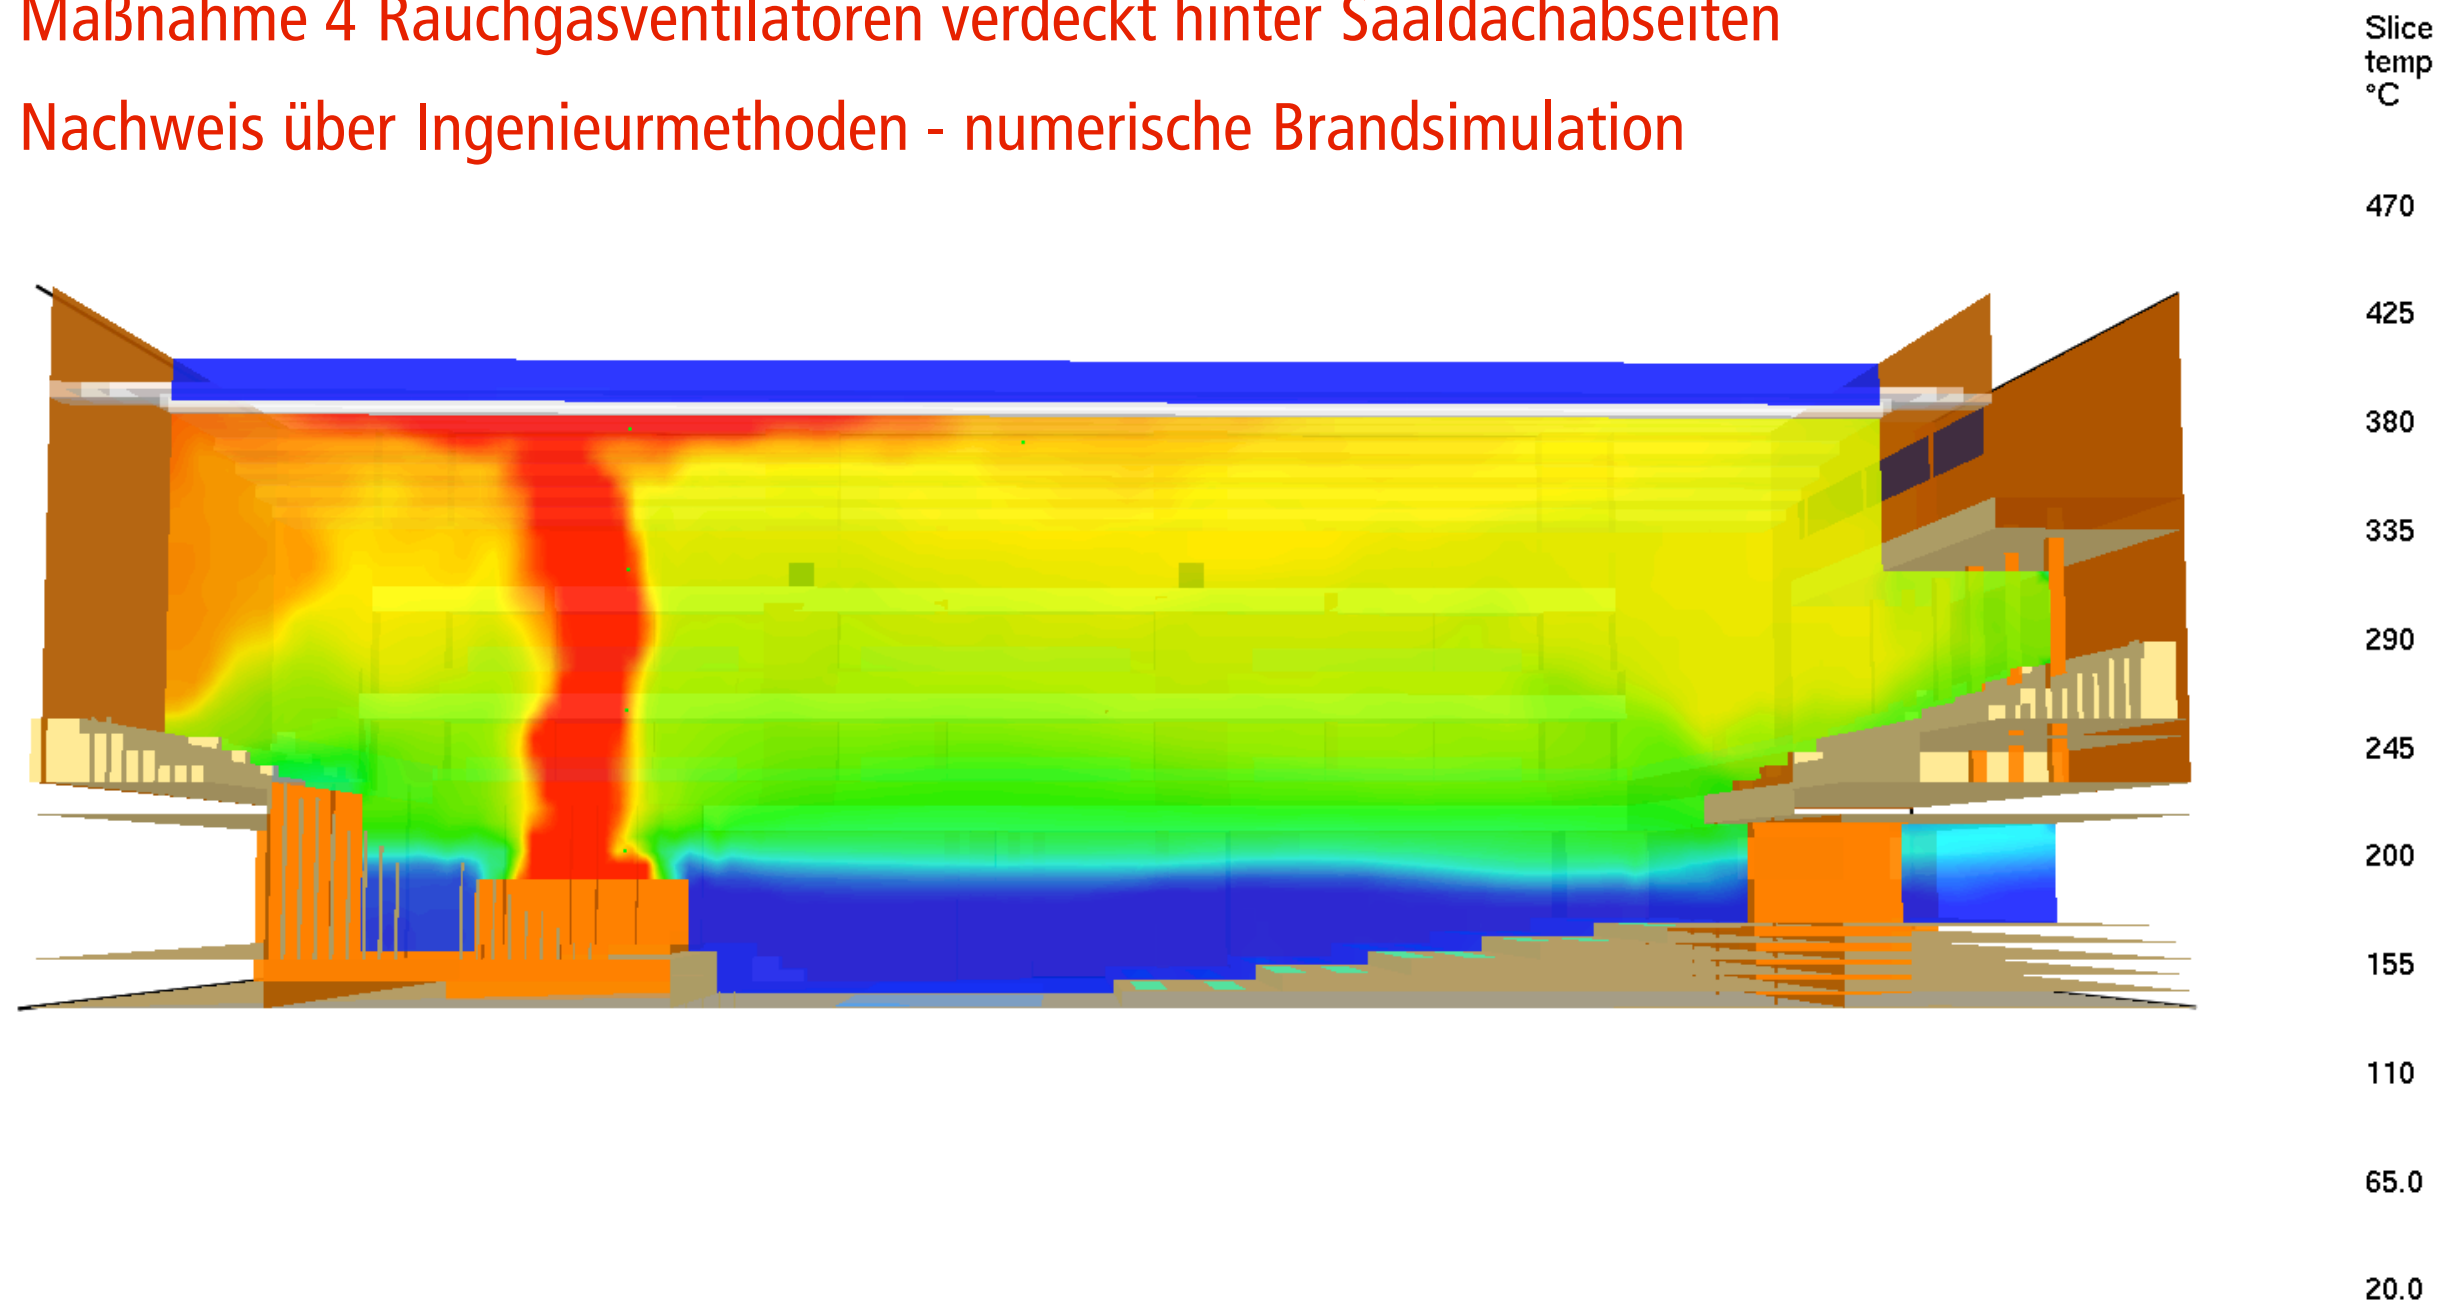
## Fehlender Feuerwiderstand des Dachtragwerks - Forderung F30-A

Fehlende Entrauchung des Saals - Forderung 0,5 m<sup>2</sup> je 250 m<sup>2</sup> Raumgröße

### Nachweis über Ingenieurmethoden - numerische Brandsimulation

### Maßnahme 4 Rauchgasventilatoren verdeckt hinter Saaldachabseiten

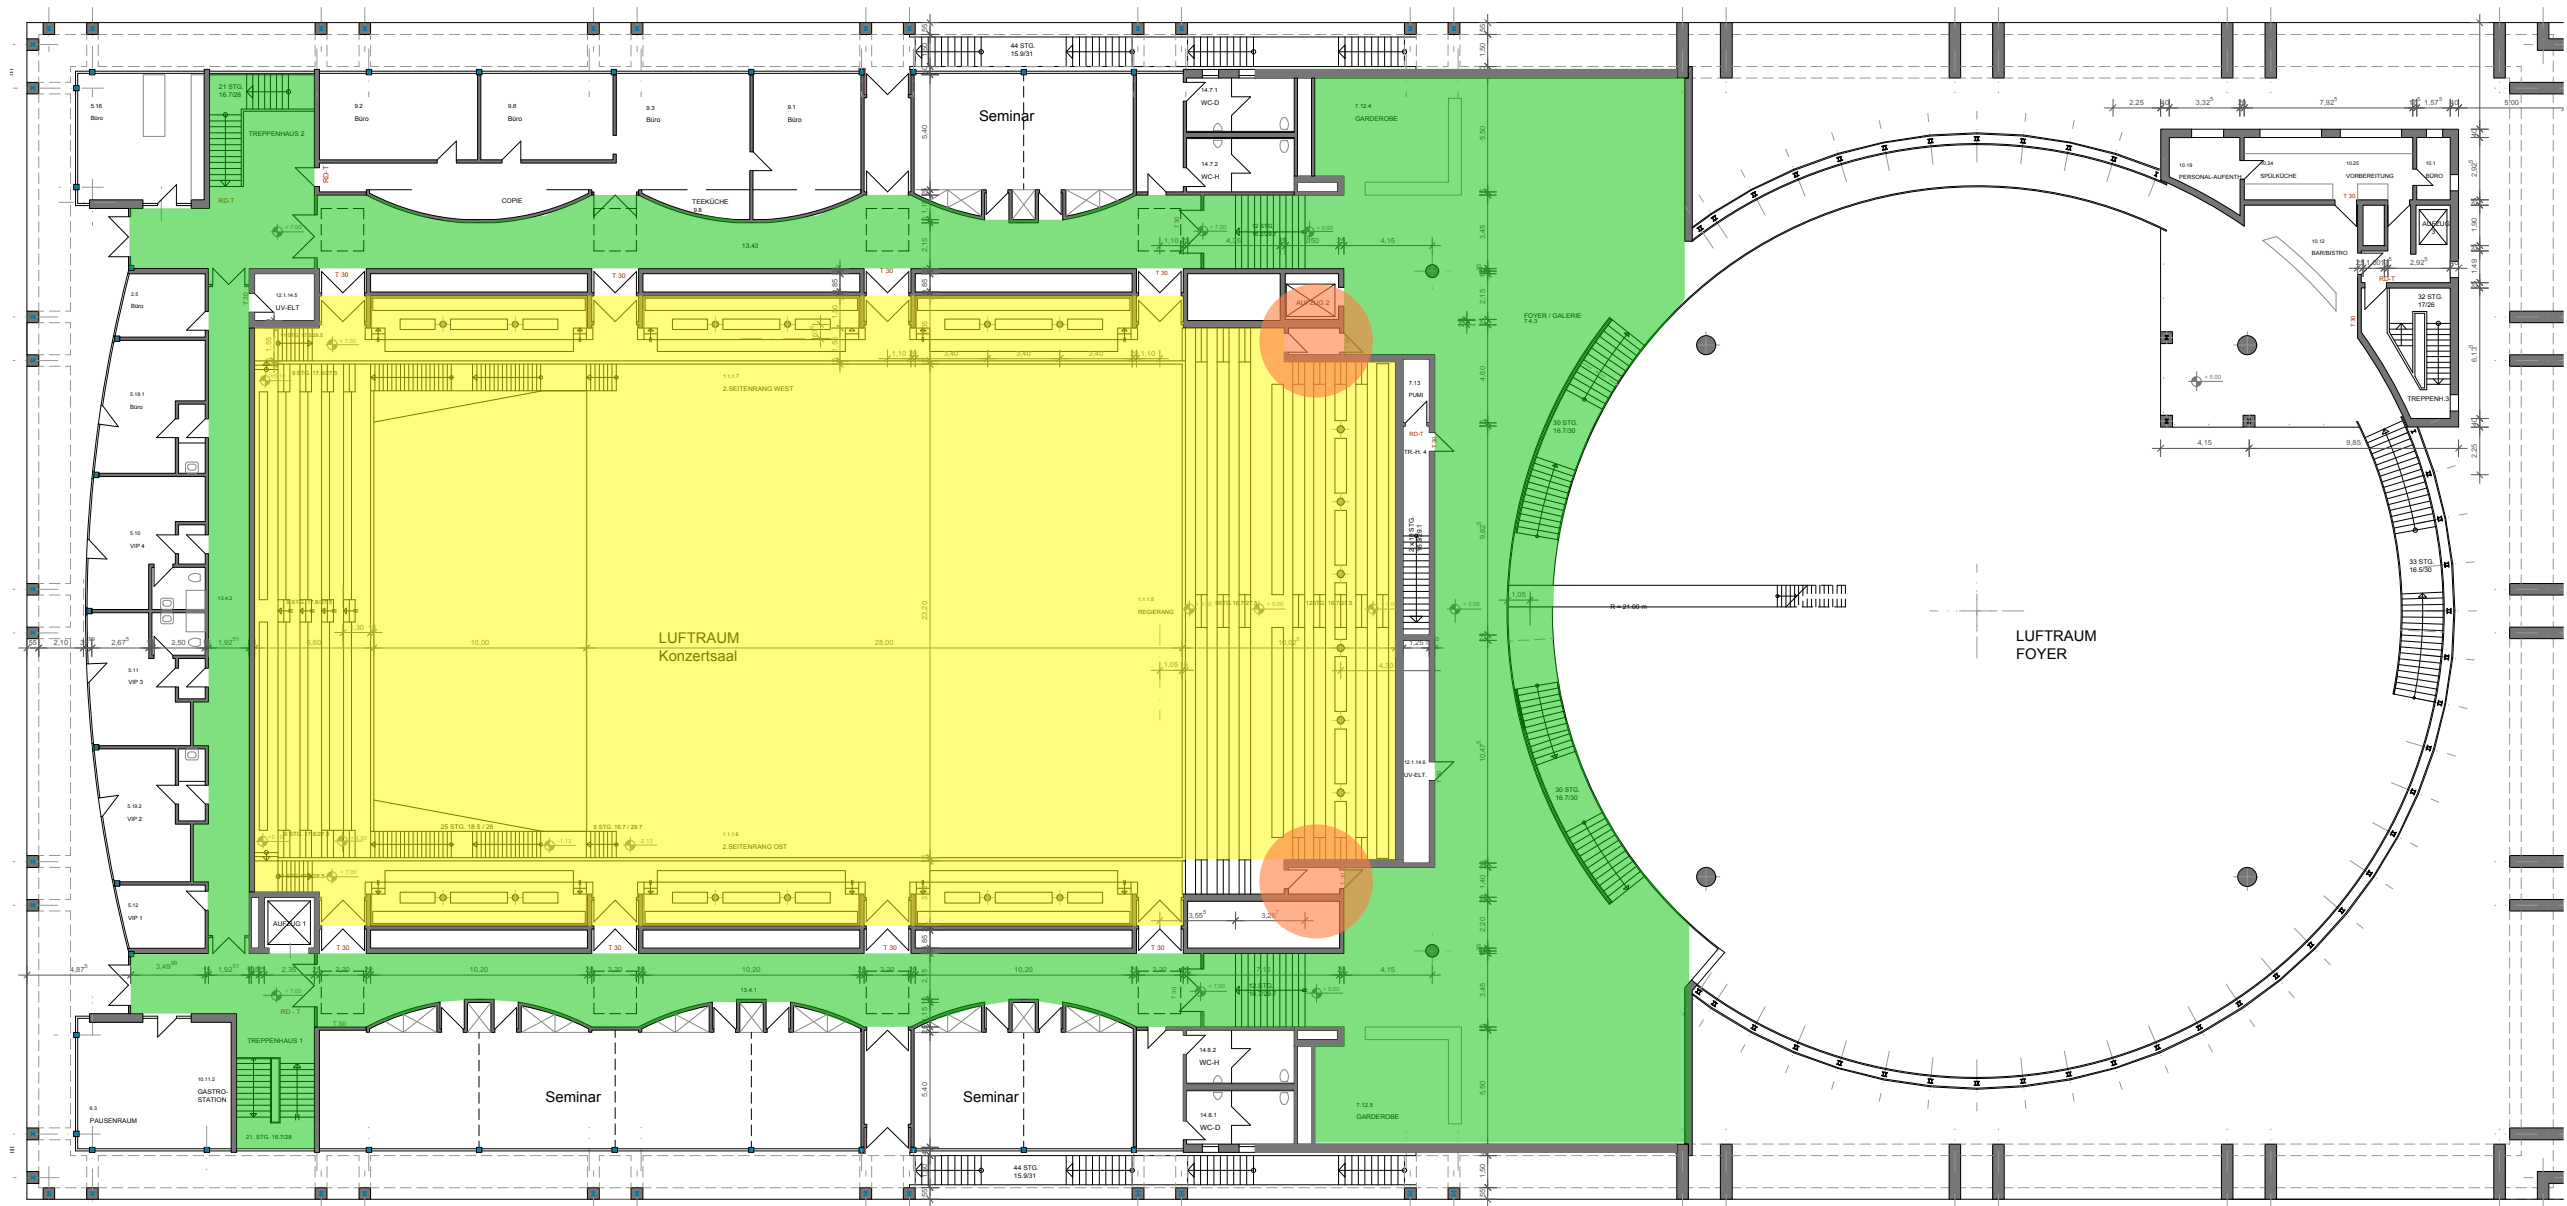
Maßnahmen Brandmeldeanlage, Sprachalarmierungsanlage, Sicherheitsbeleuchtung  
Rettungswegkennzeichnung, Brandschutzdecken in Rettungswegen, Rettungswegbreiten
