## Treppe in den Gewölbekeller

**Im Mediationsverfahren verbleibende Varianten**

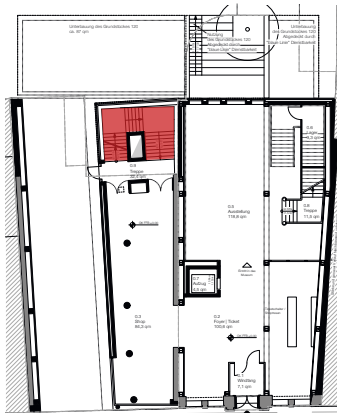
**Variante 1**

Sehr starker Eingriff in die Denkmalsubstanz: Entfernung von (bis zu) 4 mittelalterlichen Gewölbefeldern.

Aus denkmalpflegerischer Sicht abzulehnen; nicht genehmigungsfähig, da stark unverhältnismäßig schwerer Eingriff.

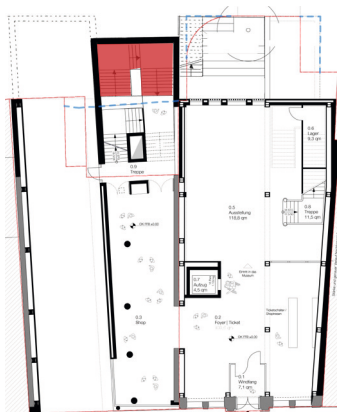
**Variante 6**

Aus denkmalpflegerischer Sicht ggfs. vertretbar, da Minimierung des Eingriffs gegeben und Verhältnismäßigkeit gewahrt.

Durchbrüche durch die historische Gewölbekeller-Außenwand notwendig.

Rechte Dritter / Grunddienstbarkeit betroffen -> Zustimmung aller Nachbarn notwendig.
