**ORIENTIERENDE UNTERSUCHUNG  
IM RAHMEN DES B-PLANS 24.08.00:  
KLEINGARTENANLAGE FLINTENBREITE**

**FRIEDHOFSALLEE  
23556 LÜBECK**

Lübeck, 20. Oktober 2023

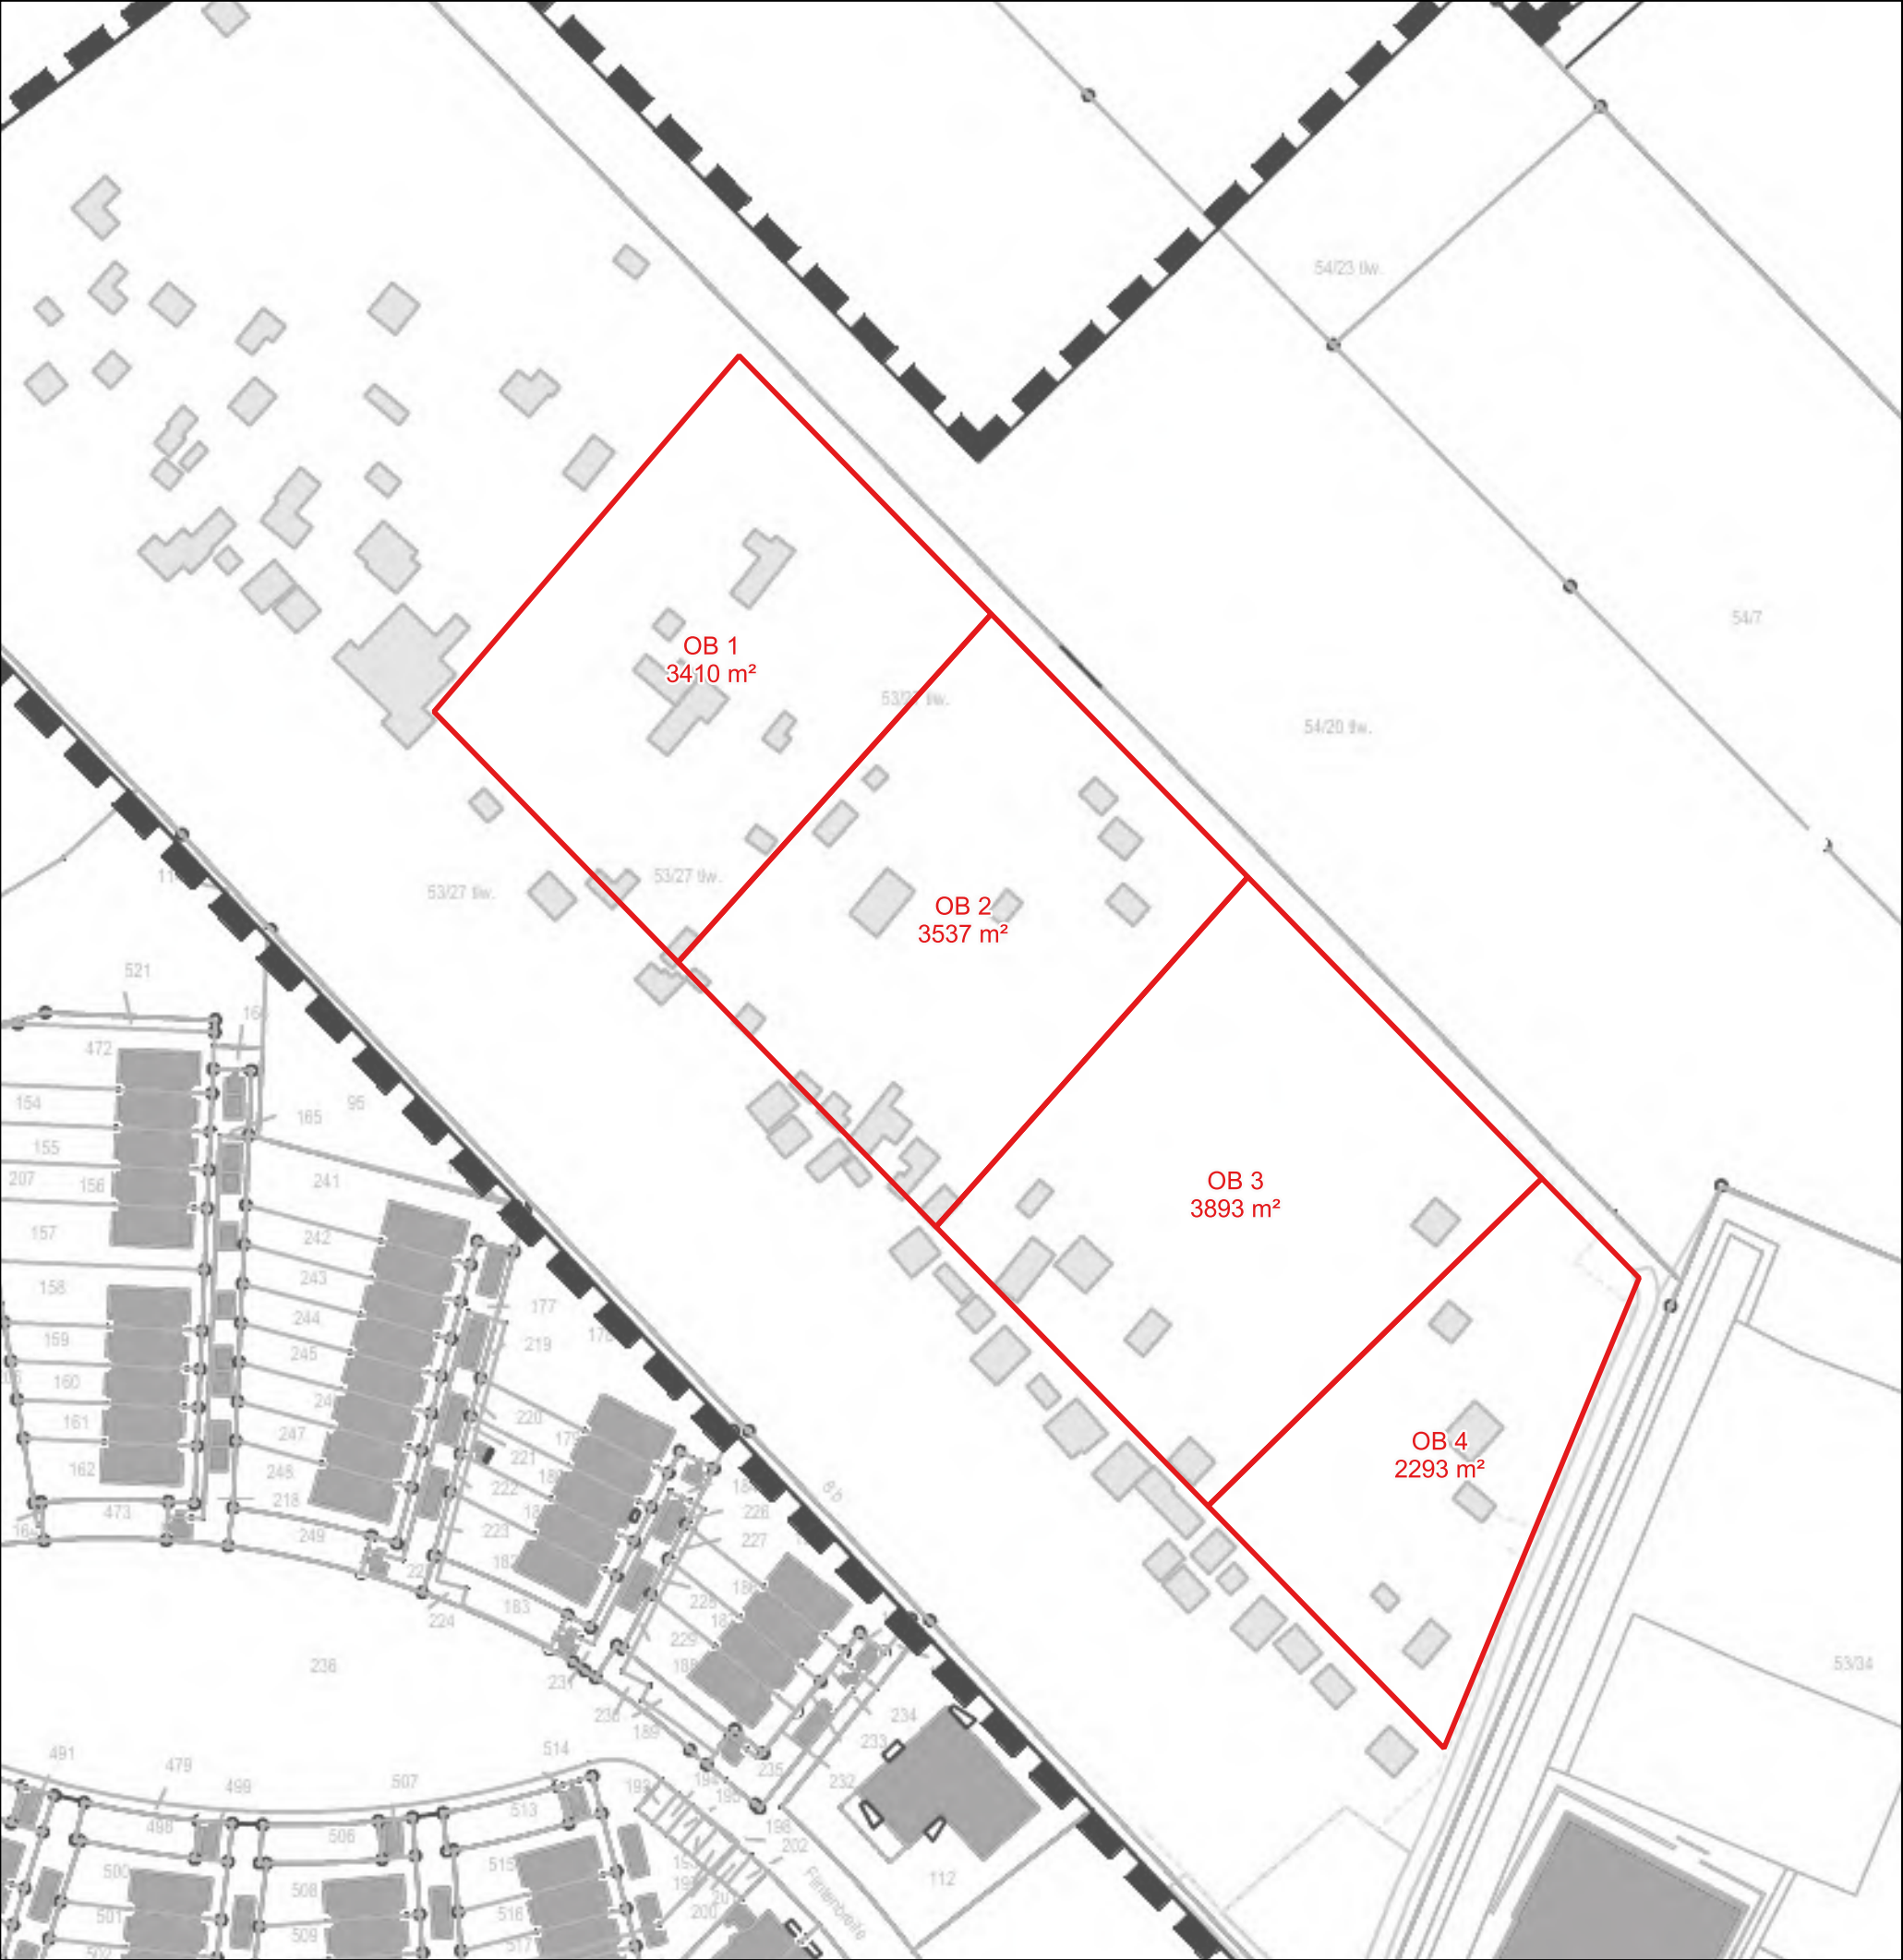
**Anlage 1: Ergebnisplan**

Zur Beurteilung des Wirkungspfad Boden – Mensch (Direktkontakt) wurden am 14.08.2023 8 oberflächennahe Mischproben (OB 1 bis OB 4) aus 2 Tiefenhorizonten gem. BBodSchV, 2021 (Lit. 2) entnommen. Die nutzungsorientierte Beprobungstiefe betrug bei allen Flächen 0,0-0,1 m (OB X-1) und 0,1-0,3 m u. GOK (OB X-2). Die Endteufe wurde bei allen Entnahmepunkten erreicht. Der humose Oberboden bestehend aus braunen Feinsanden und Schluffen wurde an keinem Probenahmepunkt durchteuft. Die Mischprobenbereiche beschränken sich auf die Flächen einer offensichtlichen Nutzung als Kleingartenfläche (Gras, Beetflächen, sonst. Bewuchs). Aufgrund des starken Bewuchses mit Brombeeren, Büschen und Bäumen konnten nur zugängliche Bereiche beprobt werden; einzelne Parzellen waren sehr schwer zugänglich. Die Lage der Mischprobenbereiche ist in der Anlage 1 dargestellt. Die Probenahmeprotokolle liegen in Anlage 2 bei.

Oberbodenmischprobe OB mit Flächengröße, jeweils 15-25 Einstiche in den Tiefenbereichen 0,0-0,1 m & 0,1-0,3 m

Ergebnisplan
