Schadstofferberhebung
Alten- u. Pflegeheim Lübeck
Schönböckener Straße 55, 23556 Lübeck

Stand: 26.11.2020

Untersuchungsbericht Nr. [REDACTED]

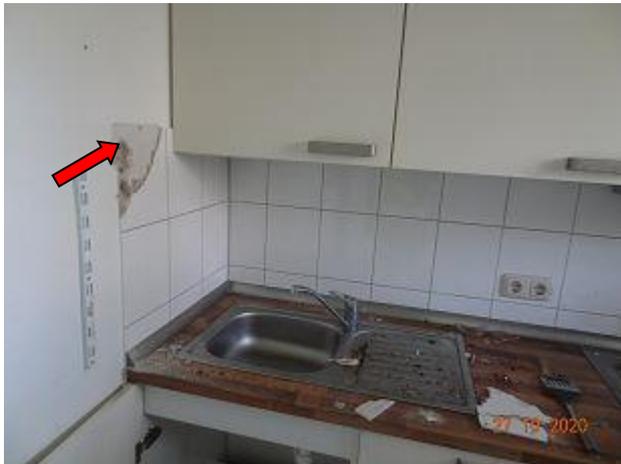
F 012: Geb. 55 A EG, Wandfliesenkleber aus Küche, Probe **P3** (asbestfrei)

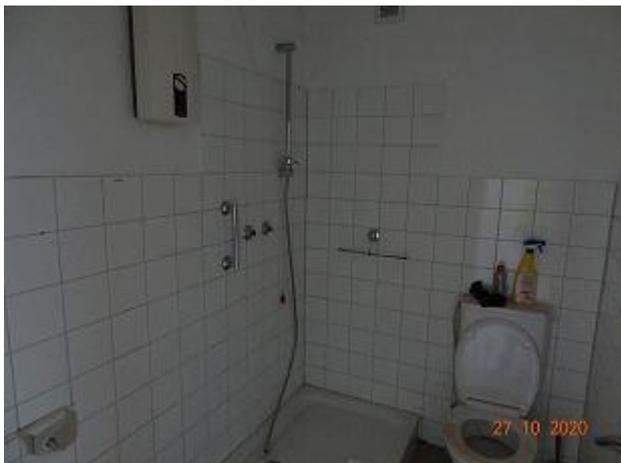
F 013 + 014: Geb. 55 A EG, Wandfliesenkleber aus Bad, Probe **P4** (asbestfrei)

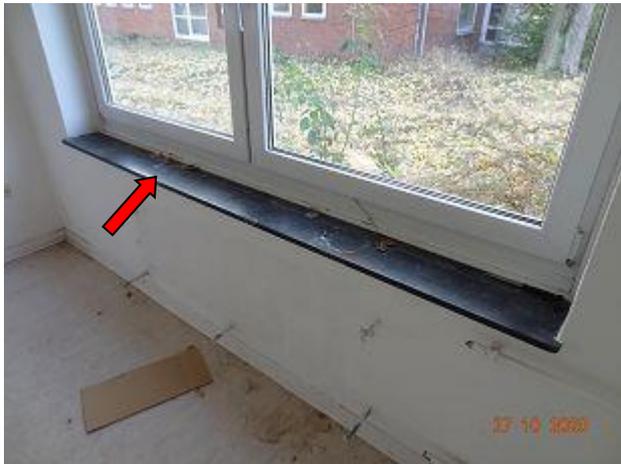
F 010 + 011: AZ- Fensterbänke

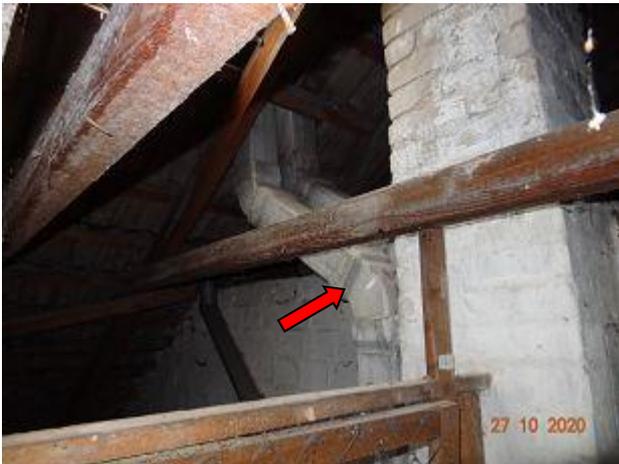
F 039: AZ- Abluftkanäle über Dach

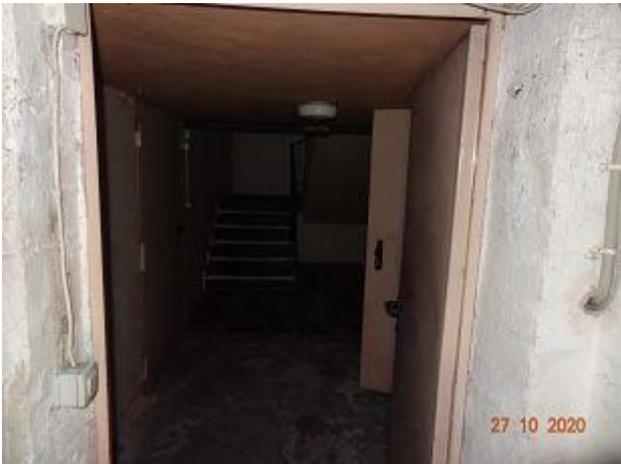
F 032 + 034: Blechtüren mit KMF

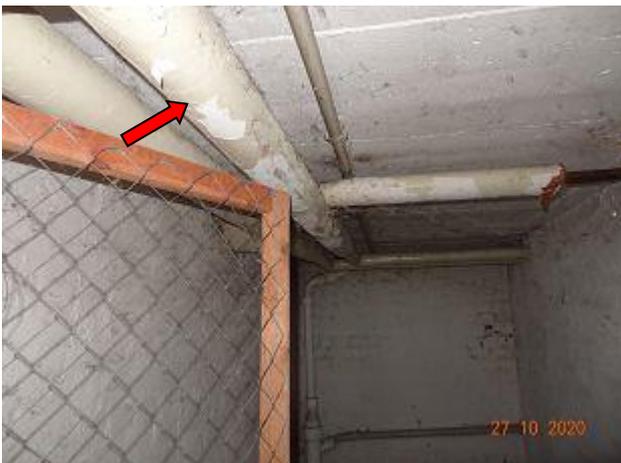
F 029 + 041: Rohrleitungen mit KMF im DG

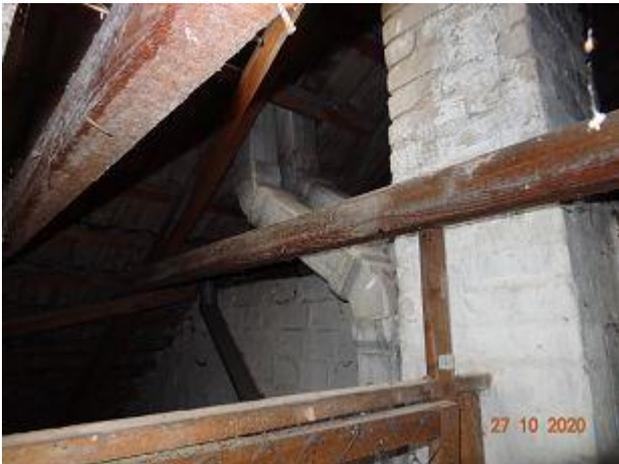
F 039: AZ Abluftkanäle über Dach

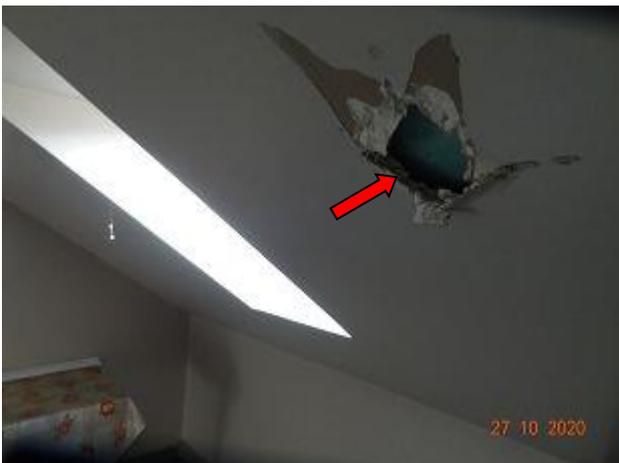
F 042 + 043: KMF in Dachschrägen

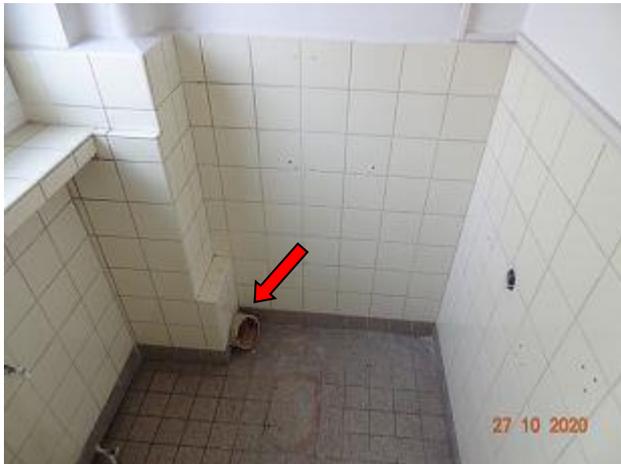
F 052 + 053: AZ- Abwasserrohre

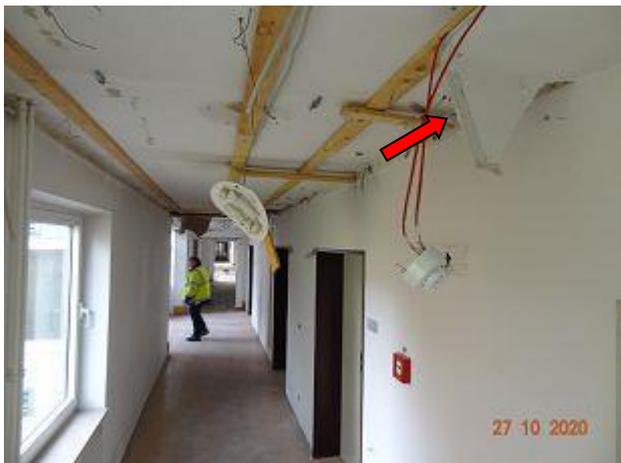
F 055 + 056: Geb. 55 T1 EG, Abgehängte Deckenplatten aus Flur (2 Stück, Probe **P11** (asbestfrei)

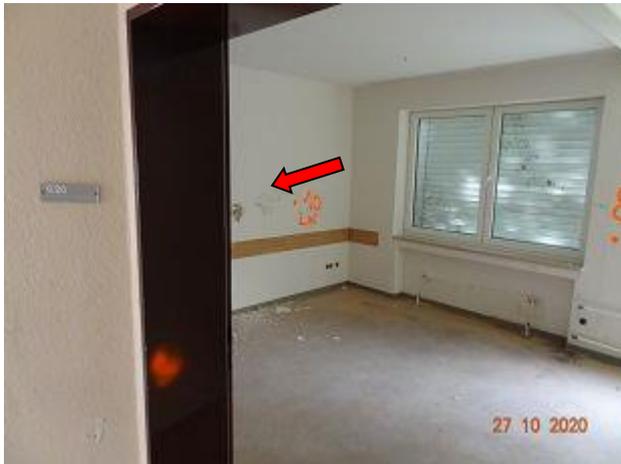
F 065 + 066: Styropor Dämmung in Leichtbauwänden aus R. 020, Probe **P13**

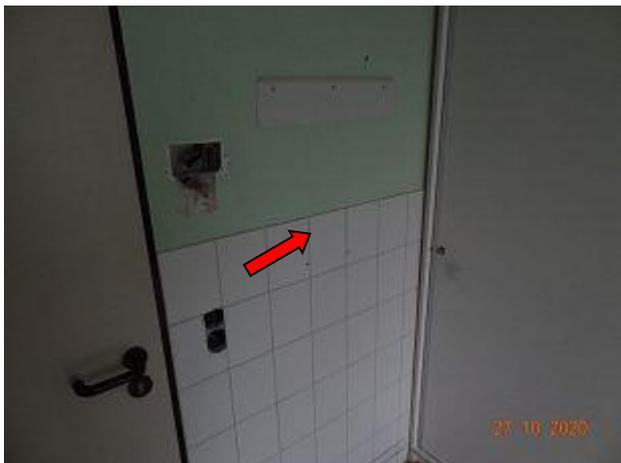
F 067: Geb. 55 T2 EG, Wandfliesenkleber aus R. 0.01, Probe **P14** (asbestfrei)

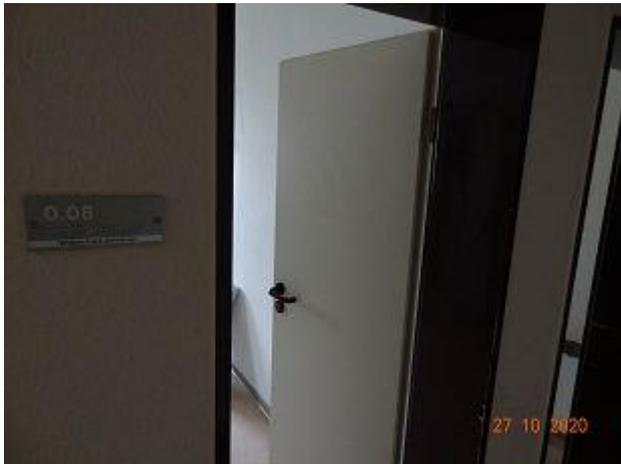
F 069 + 070: Geb. 55 T2 EG, Ausgleichmasse unter Bodenbelag aus R. 0.08, Probe **P16** (asbestfrei)

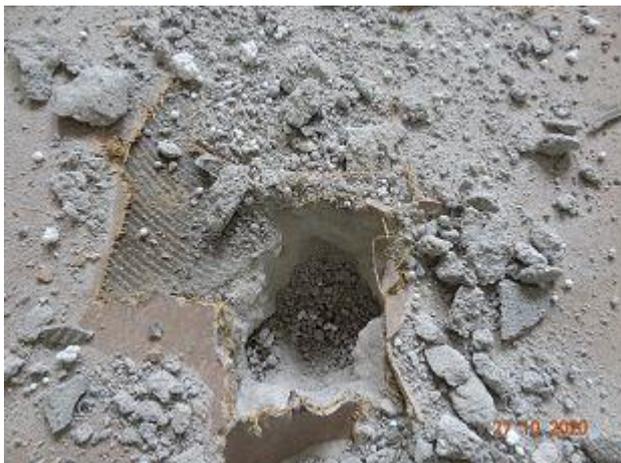
F 070: Styropor Trittschalldämmung, Probe **P17**

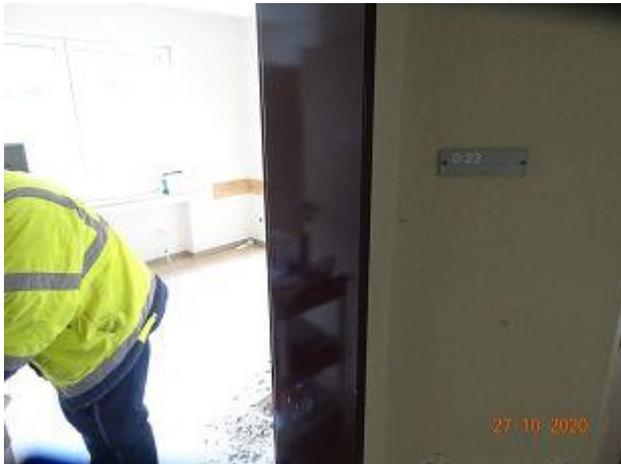
Zu 1: Asbest: In den beprobten Pappen / Sperrschichten (Probe **P18**) wurde kein Asbest nachgewiesen

Zu 2: PAK: Die beprobte Pappe ist PAK- frei, max: 23,0 mg/kg (Probe **P19**)

Zu 3: Quecksilber: < Nachweisgrenze (Probe **P20**)

F 071 + 072: Geb. 55 T2 EG, Sperrschicht

Probe **P18** (asbestfrei)
 Probe **P19** (PAK frei 23,0 mg/kg)
 Probe **P20** (Quecksilber 0,07 mg/kg)

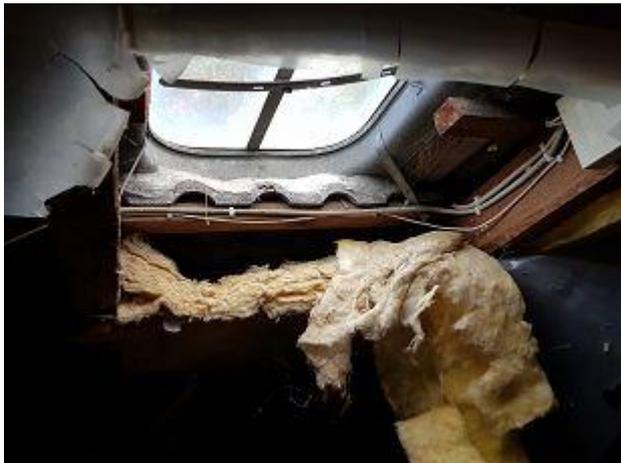
F 634 + 659: Lose KMF Isolierungen im gesamten Gebäude

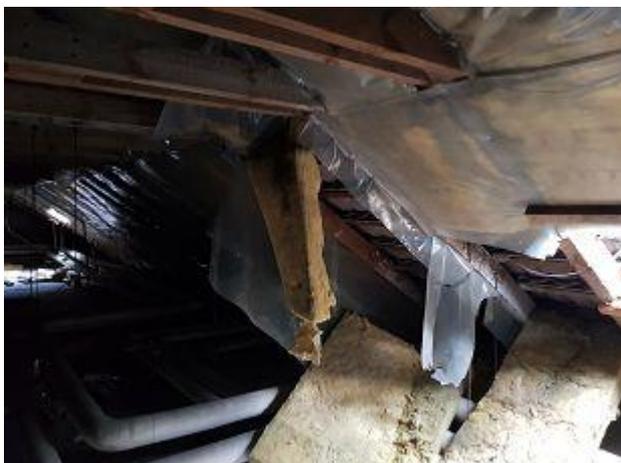
F 639: Dachpfannen gedämmt mit KMF

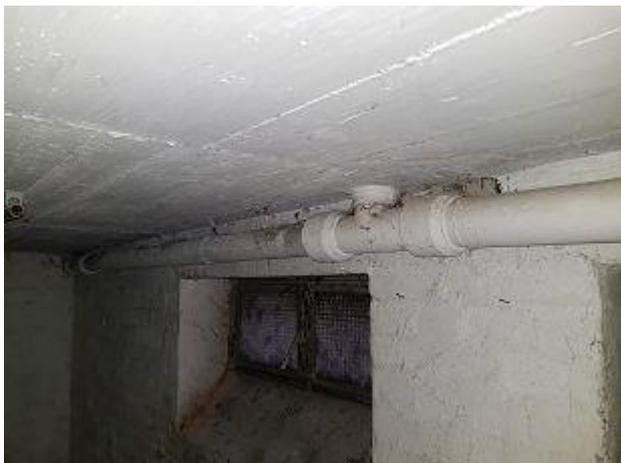
F 629: AZ Abwasserrohre im KG

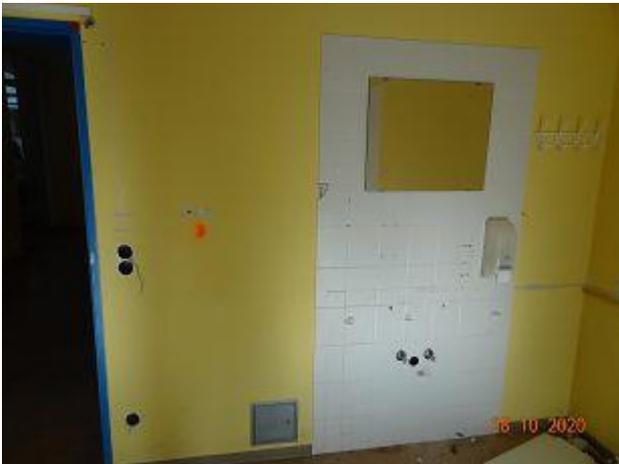
F 077 + 078: Geb. 55 T3 A + B, Wandfliesenkleber, Probe **P23** (asbestfrei)

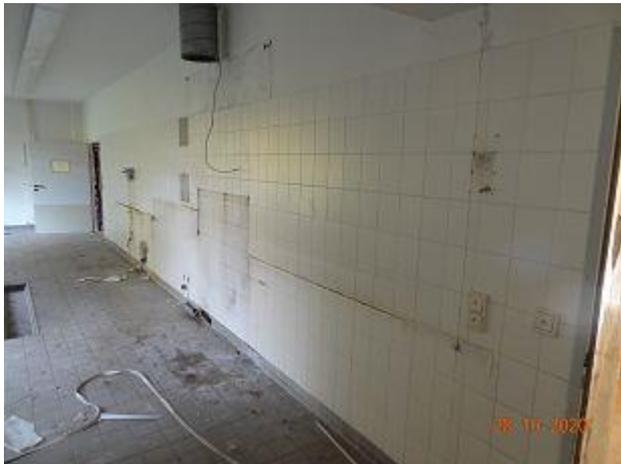
F 079: Geb. 55 T3 A + B, Wandfliesenkleber aus Hygienebereich, Probe **P24** (asbestfrei)

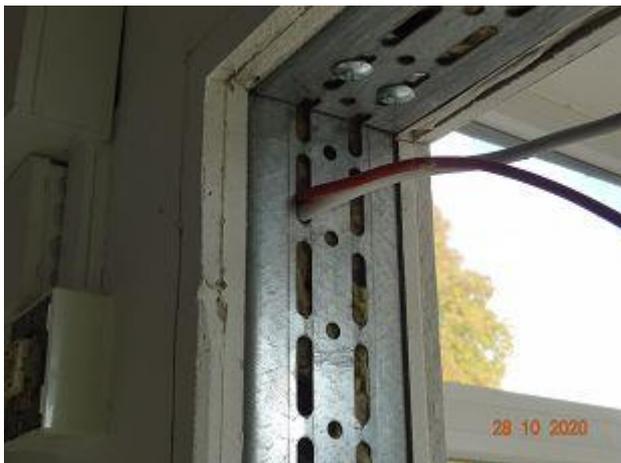
F 081: Leichtbauwände mit KMF

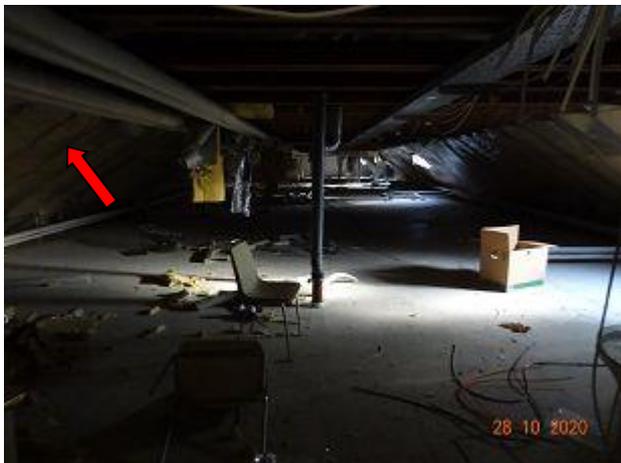
F 090: Dachabseiten mit KMF
